うきは市

平成24年7月
うきは市の災害記録

九州
北部
豪雨

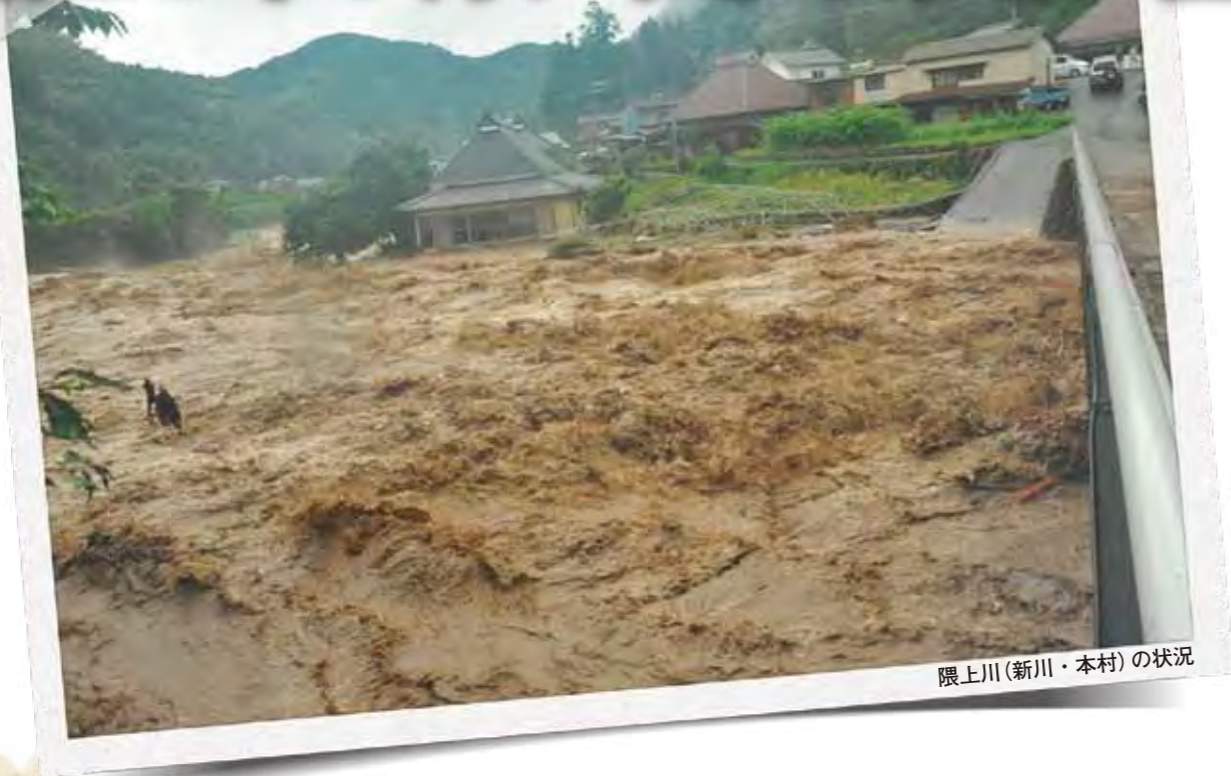
隈上川(新川・本村)の状況

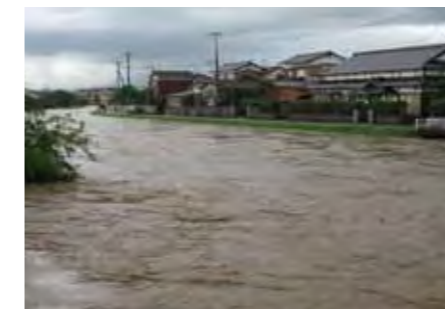
巨瀬川(吉井町)

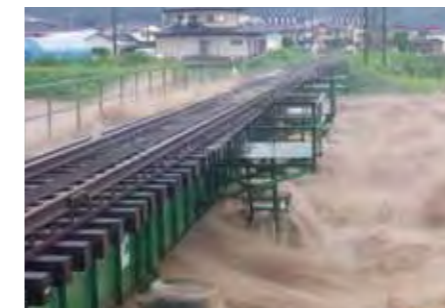
JR久大本線橋梁(西隈上)

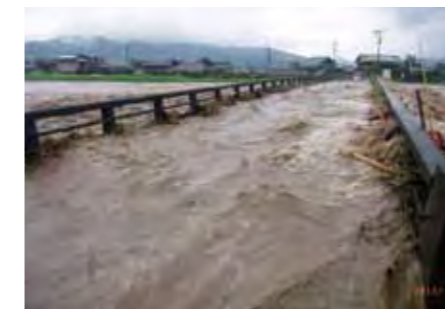
橋の路面を越えた水(隈上川:下御所橋)

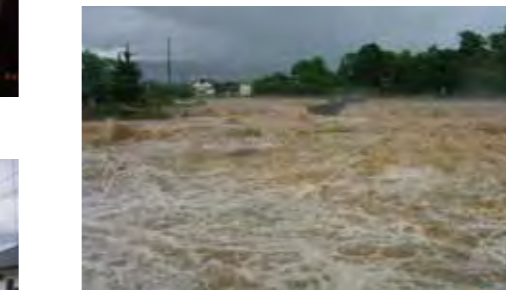
越水した隈上川(東隈上)

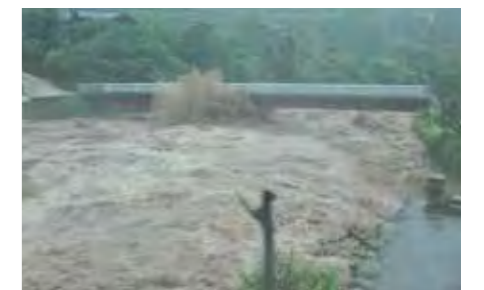
橋に迫る水位(新川・本村)

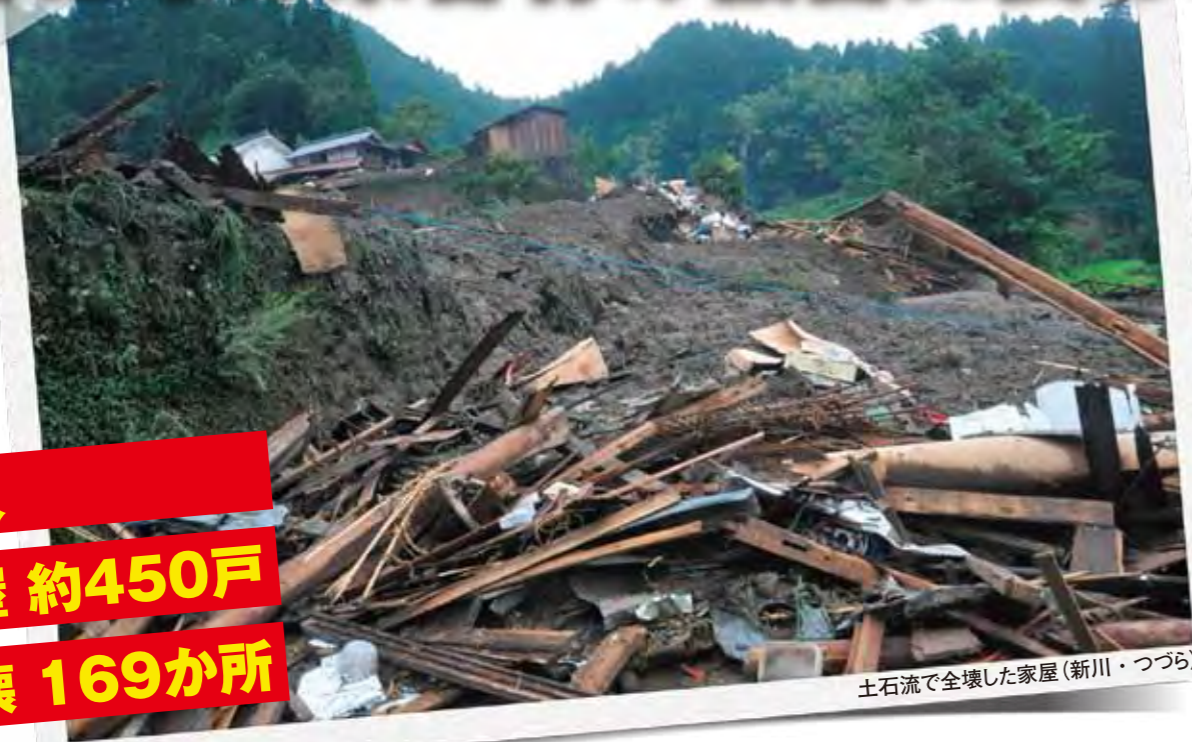
土石流で全壊した家屋(新川・つづら)

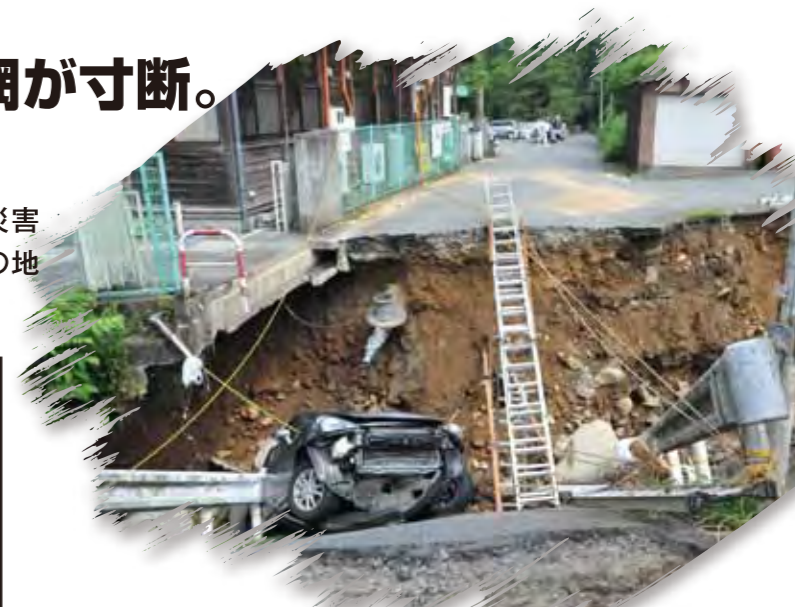
橋梁崩壊(田籠・日森園橋)

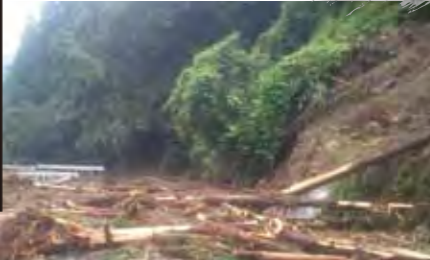
土砂災害(小塩・牧の草)

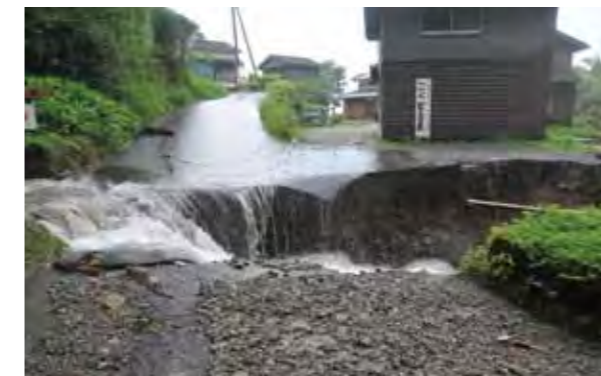
道路崩壊(新川・つづら)

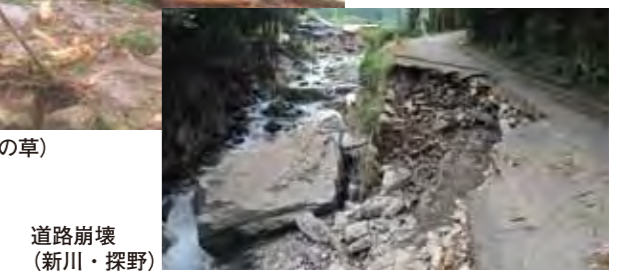
道路崩壊(新川・探野)

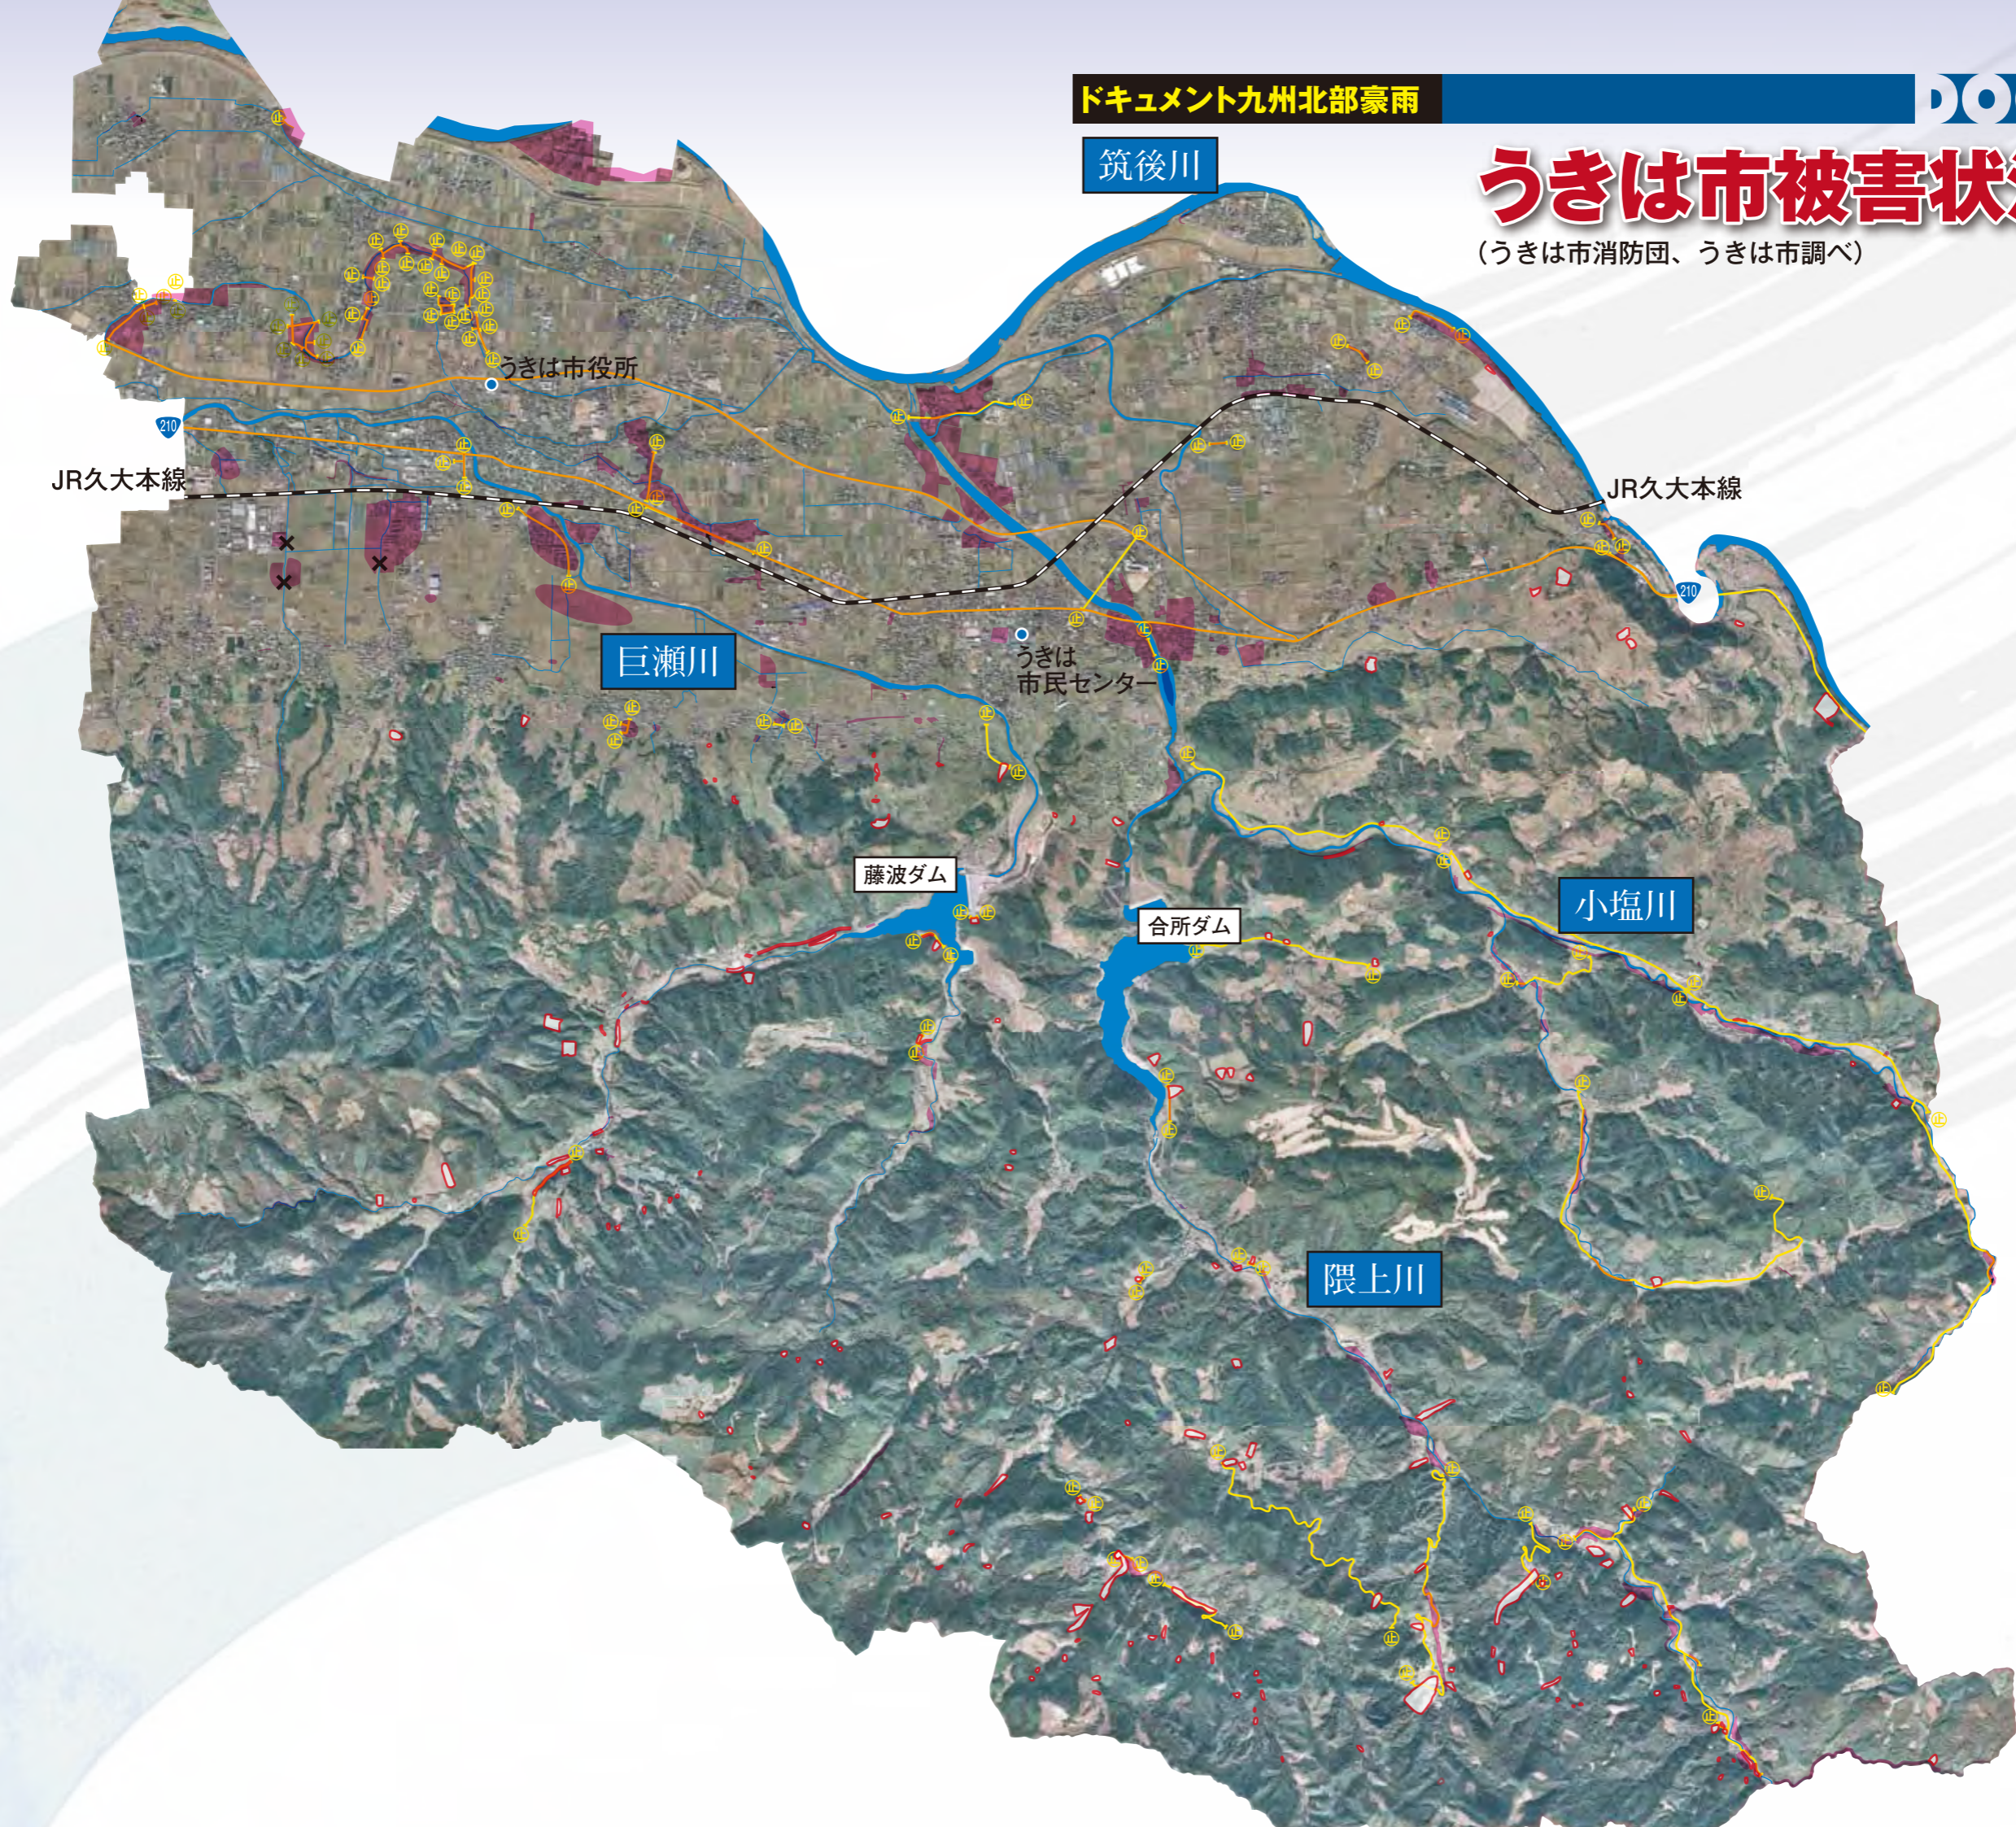
うきは市被害状況MAP

凡 例	
	浸水被害
	土砂崩れ
	堤防決壊
	通行止め

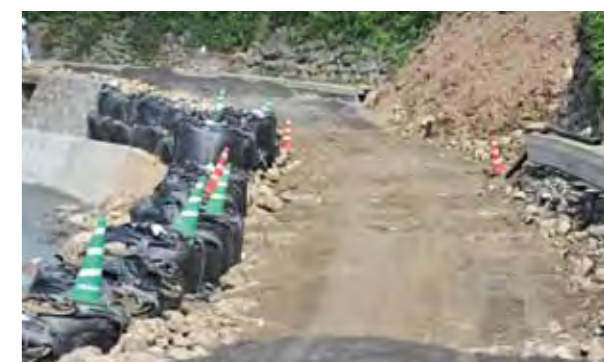
道路応急工事 県道朝田日田線(田籠)

山間部では孤立した集落が発生し、また洪水による護岸の崩壊箇所が多数あり、二次災害の危険性が高かったため、優先順位を考慮して、151件の応急工事が行われました。
