災害は歴史に学び 逃げ後れゼ回^{part}**2**

—石碑から学ぶ防災—

ひかり拓本技術で鮮明になった碑文のメッセージ

—大水害記念碑(朝田天満宮)—

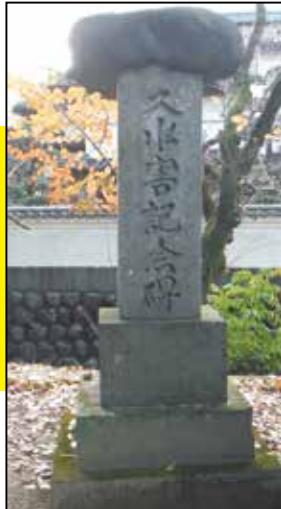
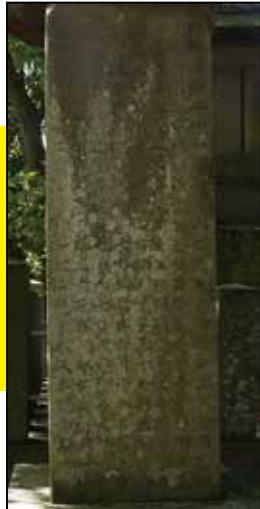
朝田天満宮内にひっそりと鎮座する大水害記念碑があります。その碑文は表面の摩耗で見えにくくなっていますが、ひかり拓本技術を使って鮮明なメッセージが蘇りました。碑文によると、昭和21年(1946)7月8日夜、それまでに降った豪雨で巨瀬川と柳野川(隈上川)が氾濫、堤防が決壊し、橋梁や家屋の流出、田畠の荒廃が起こりました。また、同年、西光寺などが大火に見舞われたこと、雹による作物被害があったことも記されています。戦後間もない混乱期に、三度の災難に見舞われた当時の人々の苦労が伺えます。このように、石碑には、今後起こりうる災害に備える大事なメッセージが隠れていることがあるので、防災に活かしていくことが極めて重要です。

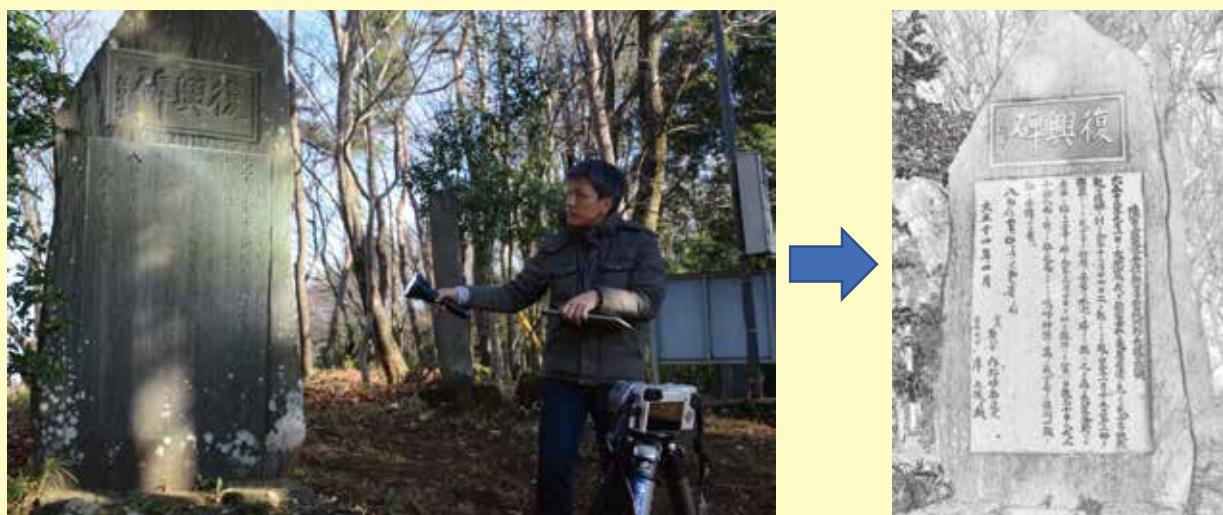
ひかり拓本作業の様子

石碑に記された碑文メッセージを蘇らせる技術として拓本（湿拓、乾拓など）があります。その方法の基本は、石碑の表面に紙を貼って、その上から墨とタンポを使って石碑に刻まれた文字を写しとります。しかし、従来の拓本は、時間も手間もかかり、文化財としての石碑を汚損する恐れがあります。そこで、従来の拓本とは異なる方法で石碑の文字を読み取るひかり拓本技術（独立行政法人国立文化財機構 奈良文化財研究所 上相英之氏の開発）を採用しました。その方法は、ライトを使って石碑の表面に光を当てて文字の影を作り、文字を浮き上がらせた状態で写真撮影するといった簡便なもので（下の写真）、その作業に関して、ライトの当たる角度を何度も変えながら繰り返し撮影します。最後に、解析ソフトを使って複数の画像を合成し、碑文の影だけを取り出して文字を判別できるようにします。この方法は、石碑を汚損することなく、何より時間と手間を大幅に省くことができ、今後の碑文解読が飛躍的に進むことが期待されます。

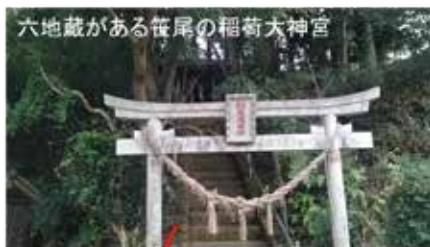
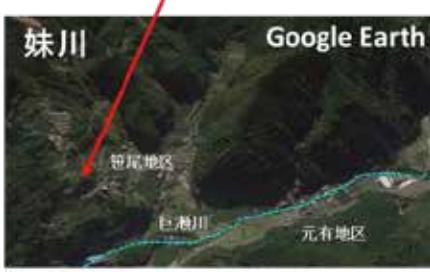
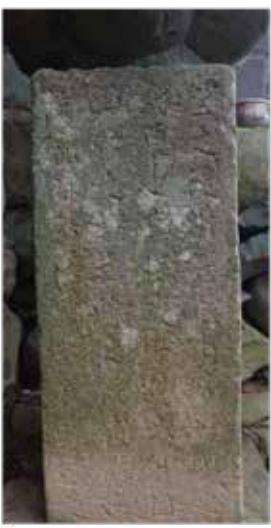
笹尾六地蔵

妹川の笹尾地区にある笹尾稻荷大神宮内に、明和9年(1772)、国武利八によって建立された妹川六地蔵の一つがあります。その台座にメッセージが記されています。既に、昭和61年(1986)、鎌水静夫氏によって拓本が行われましたが、あらためて、ひかり拓本技術を使って石碑の文字を解読しました。現在、風化や苔でメッセージの多くが読み取れませんが、ひかり拓本を使い下図の通り、読み解くことができました。碑文によると、享保5年(1720)6月に山汐(土石流の意味)で元蟻(元有)の民家が潰れて流されています。壞山物語(西見家文書)の妹川村の記述には、「死者は7名で、遺体の身元が誰なのかわからなかった。多くの人家は谷底にひっくり返り、家具や衣類はことごとく砂に埋もれ、田畠はすべて消えてなくなつた」と記されています。その記述が元有のことと言っているのかは不明ですが、深刻な被害だったことは間違ひありません。下図には示していませんが、碑文には新しい土地を開拓する農家の苦労が記され、地域の利益とともに、無病息災と農家の繁栄を願っています。

竺之後州 笹尾山者妹川之
村東也享保庚子夏六月因
山汐之難元蟻之民家數戸
潰流而不堪悲哉其時邑長

主: 碑文の青字は、風化が進み、苔が覆っていたために今回の光拓本で読み取れなかつた箇所です。幸い、昭和61年(1986)に、鎌水静夫氏が実施した従来の拓本で解読しています。文字が解読できるうちに、できるだけ早い時期の拓本が大事です。

さて、この文章から読み取れる災害の特徴について考えてみましょう。次頁(3ページ)の元有地区のハザードマップを見てください。元有地区には巨瀬川が流れ、その周囲は山に囲まれています。巨瀬川が氾濫する際には、5.0m以上の浸水深が予想されている場所があります。氾濫がなくても、河川の側面が削られる洗堀(河岸浸食)の恐れがあり、家屋が流される危険もあります。さらに、周囲は土砂災害警戒区域となっており、土石流と崖崩れによる土砂災害にも注意する必要があります。享保5年の災害時には、巨瀬川本流とその支流の三志毛川に流れ込む谷で土石流が発生し、既に増水している両河川に土砂が流れ込んだのではないかと推測されます。その後両河川が元有集落の西側で合流して勢いを増し、増水と洗堀で家屋が流されたものと思われます。最近では、妹川地区は平成24年7月九州北部豪雨で被災しており、今後も同様の災害が起こる可能性があります。

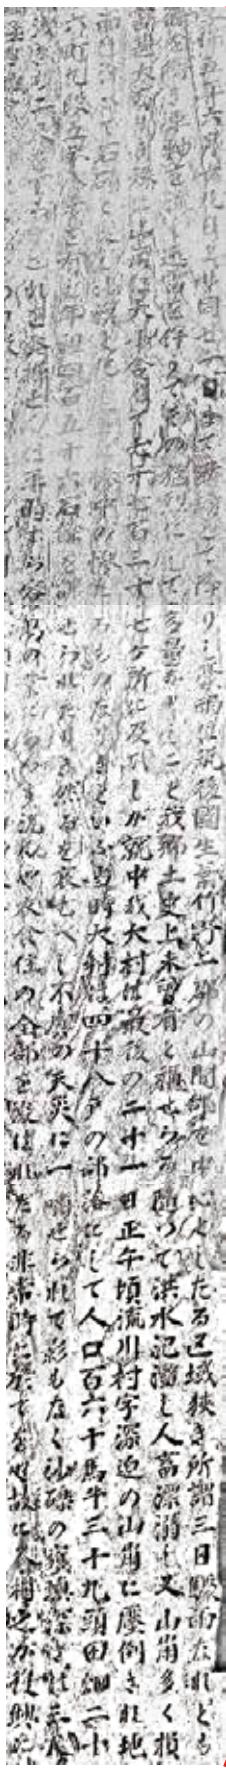
大村復興碑

清瀬の大村地区にある大村天満宮内に縦長の大きな石碑があります。これは昭和7年(1932)に建立された大村復興碑です。現在は、建立から90年が経過して黒ずみ、文字が判別にくくなっています。文字が小さいため石碑上部の碑文は全く確認できません。そこでひかり拓本を行ってみると、下図のように文字が鮮明に浮かび上がってきました。碑文によると、妹川の石碑と同じ享保5年(1720)の豪雨災害について記されています。大村地区に関する記述を見ると、旧暦6月19日から21日まで豪雨になり、「我が大村は最後の21日正午頃、流川村字深迫の山崩れによって押しつぶされ、地面はすべて石川原の砂漠となり…」と記され、村は跡形がなくなり、土砂(深さ60~90cm程度)に埋まってしまったと記載されています。その後も豪雨による増水があると巨瀬川は堆積した土砂の影響で氾濫し、何度も大村は被害を受けました。そのため、村の再建に長い年月がかかりましたが何とか復興を遂げました。そのことを「我等の祖先は困難にくじけることなく、長い年月にわたって金や物資の不足に苦しみながら、多くの困難を排して、遂に復興事業を完成した」と表現しています。碑文の最後に、「災害が発生した太陽暦の7月26日を記念日と定め、毎年、記念碑の前で祭りを厳かに行い、祖先の恩に報いるべきことを子孫に残すため、みんなで相談してこの碑を建てた」と記されていることから、災害の記憶、苦難の歴史、災害からの復興を後世に伝えるために建立されたことが分かります。

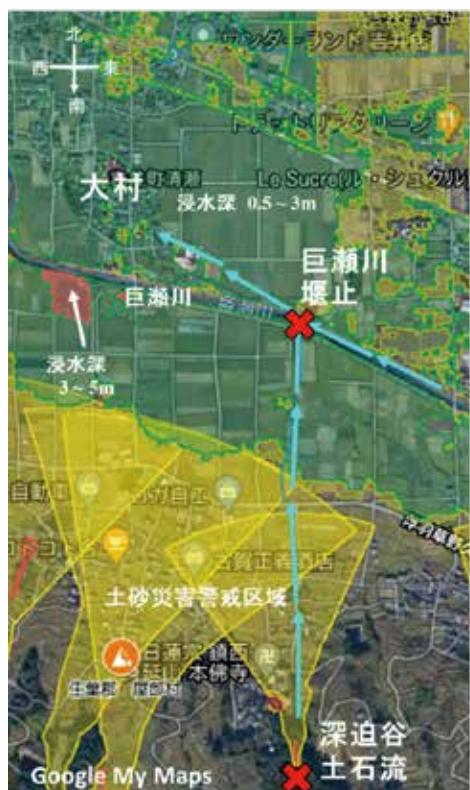
享保5年旧暦6月21日 大村大洪水

次に、旧暦6月21日にどんなことが起きたのか考えてみましょう。右図の浸水ハザードマップ、そして、北側から立体的に見た下図を見てください。大村の南側に本佛寺がありますが、その東側の深迫谷が崩れて土石流となり、大量の水が土砂とともに巨瀬川に流れ込んだものと思われます。その土砂が巨瀬川の流れを塞ぐことで流れが変わり、大村の方向に流れ込んだものと推測されます。

最後に大村地区の防災について考えてみましょう。右図に示すように、大村地区は、巨瀬川の氾濫によって、0.5~3.0mの浸水深、つまり、家屋の1階部分が水没する恐れがあります。仮に巨瀬川が氾濫しなくとも、享保5年の災害のように深迫谷で土石流が起こると、その土砂が巨瀬川を堰き止める恐れがあります。巨瀬川の水は上流からどんどん供給されるので、その圧力で堆積した土砂が決壊するか、流路が変わって大村に被害をもたらす恐れがあります。

歴史的に見ると、吉井町誌（昭和52年、第一巻）の山汐物語にあるように、深迫谷では土石流が繰り返し起こっています。実際、昭和21年と28年に、享保5年同様に深迫谷の土石流が発生し、巨瀬川の堤防が決壊しています。従って、大村地区では、豪雨が起こる際、巨瀬川の水位だけでなく、深迫谷の土石流の発生にも注意を払って防災対策を考える必要があります。

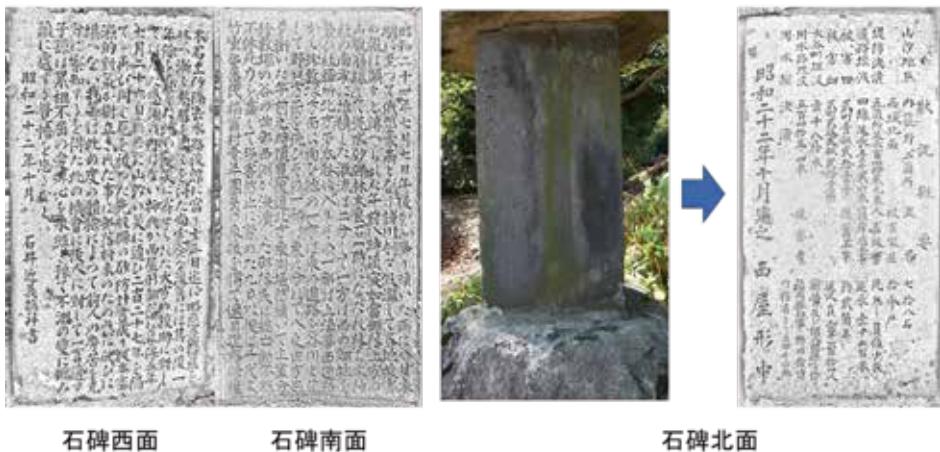
西屋形地区の山潮記念碑

富永の西屋形地区、西屋形公民館の前に、昭和22年(1947)に建立された山潮記念碑があります。ひかり拓本で明瞭になった碑文(上図)には、昭和21年7月8日に発生した土石流災害の特徴や被害状況が克明に記されています。碑文の内容を解説すると、当時の土石流による大谷川の氾濫の様子は次頁(7ページ)の図のようになります。当日未明からの豪雨で午前8時頃、大谷川上流域にある妙見西城跡(室町～戦国期の山城遺構)の北面と地元の方に案内して頂いた地点(小字にもない地名:当時の籠野?)の山崩れで土石流が発生し、土砂・巨石・流木が西屋形地区を襲いました。地区の南側で濁流が2つに分かれて、一方が野口、西八反田、もう一方が原(上法華)、珍敷塚に流れ込み、県道151号線の北側まで達しました。屋形地区では幸い犠牲者は出なかったものの、田畠・道路・用水路・家屋、そして、地区を流れる大谷川が土砂で埋没しました。この碑文の最後に、「この機会に子孫に対して一言遺す。子孫は、先人の不屈の愛郷心を受け継ぎ、あらかじめ不測の事態に備え、困難に対処する覚悟を忘れるな。」と締めくくり、後世の人々に対して、土石流に対する備えを強く訴えるメッセージを残しています。

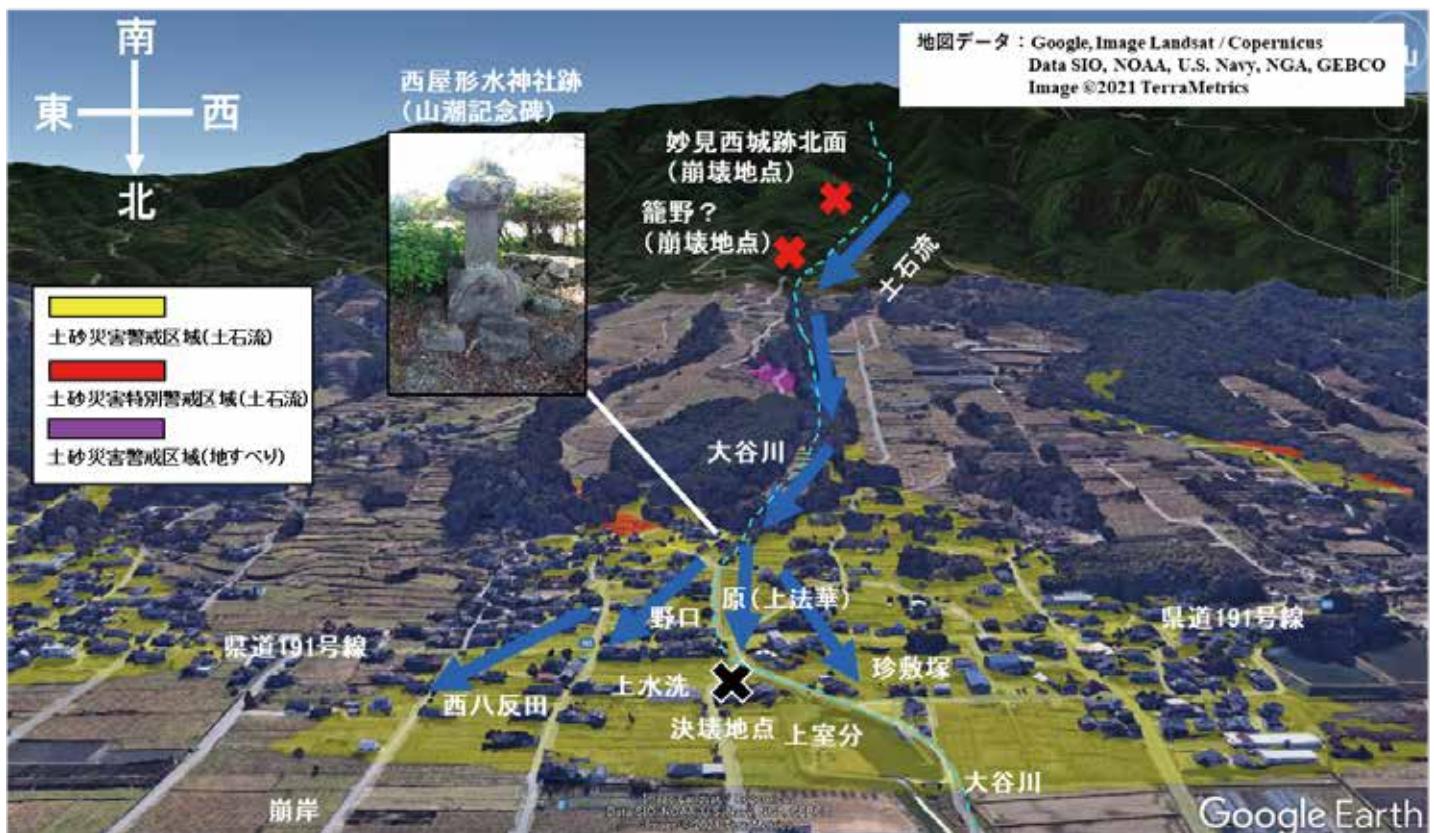
昭和21年7月8日 西屋形地区 土石流

最後に西屋形地区の防災について考えてみましょう。この地区は、土砂災害警戒地域に指定されており、大谷川上流域の山崩れに伴う土石流の発生が懸念されています。昭和21年災害時には、大谷川の氾濫・埋没、田畠埋没や家屋の破壊に見舞われ、影響は県道151号線の北側まで達しています。県道の北側には「崩岸」、「上水洗」などの小字地名が残されており、被害の想定範囲が県道の北側にも広がる恐れがあることに注意が必要です。時代を遡ると享和2年にも土石流により現在の県道の北側まで土砂が押し寄せています。

砂防堰堤が整備されていても、今後は地球温暖化に伴って想定を超える豪雨が発生する可能性を考え、土石流に対する避難対策を考える必要があります。豪雨時には、雨が弱いうちに集落から離れるか、地区内の少しでも高台で、大谷川から離れた安全な緊急避難場所を確保することが大切です。

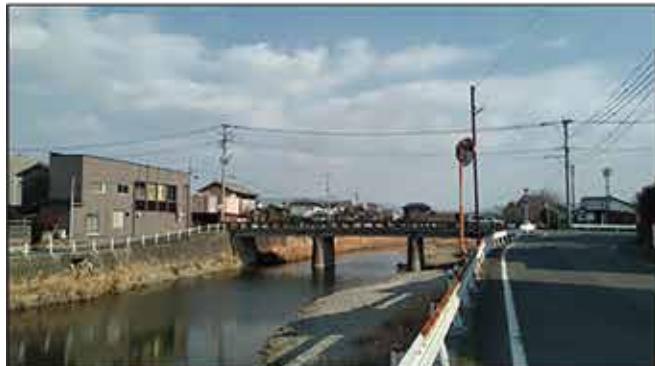
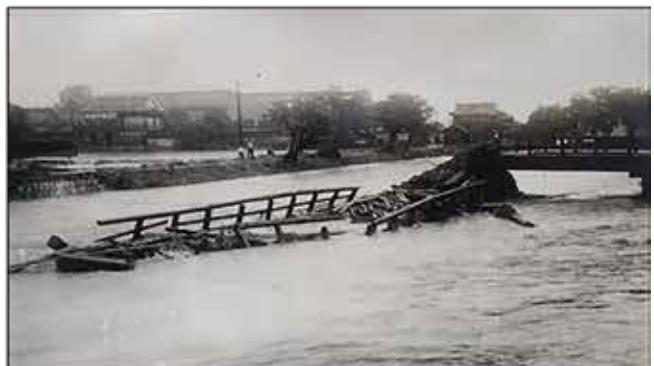
写真1 巨瀬川に架かる川前橋流失

写真1 巨瀬川の氾濫で川前橋が8時30分に流出しました。

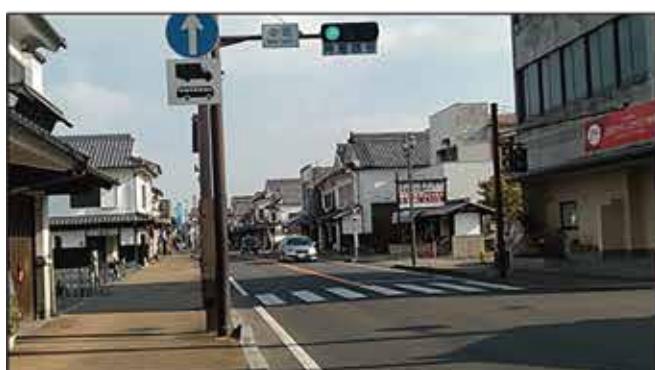
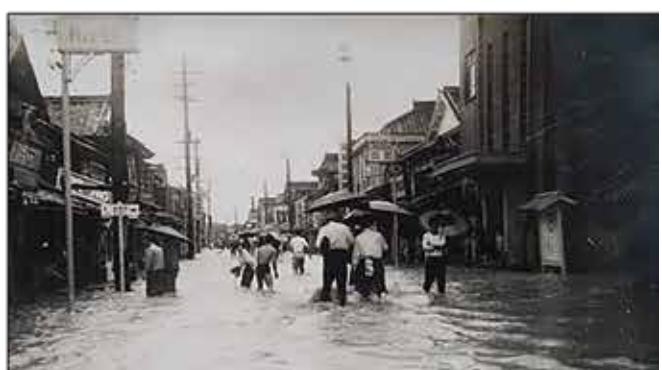
写真2 吉井町の札ノ辻付近

写真2 札ノ辻から東側の上新町方面に向けて撮影した写真。
膝上付近まで浸水していることがわかります。

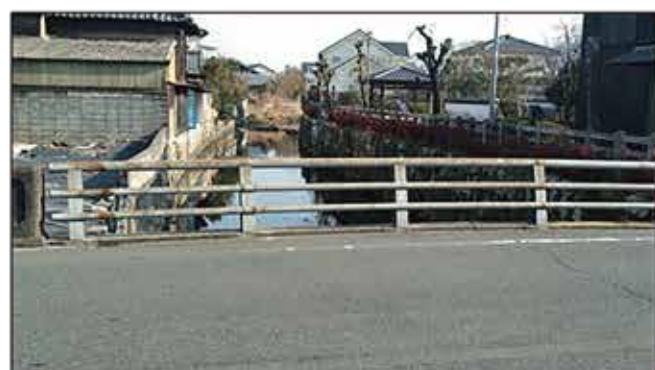
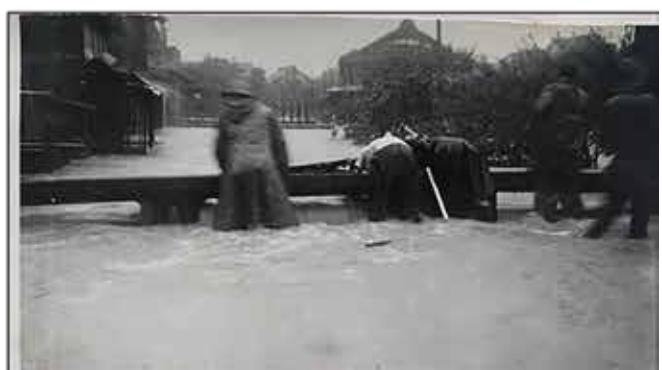
写真3 災除川に架かる岩井橋(流木撤去作業)

写真3 災除川が氾濫して、消防団員が岩井橋に引っ掛けた流木を除去する作業をしています。
橋の上部が見えるのみになっています。

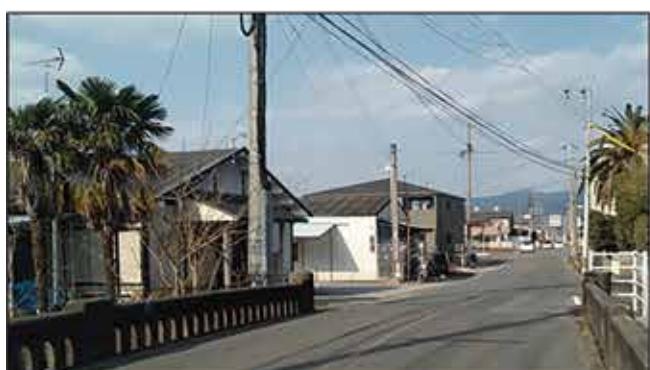
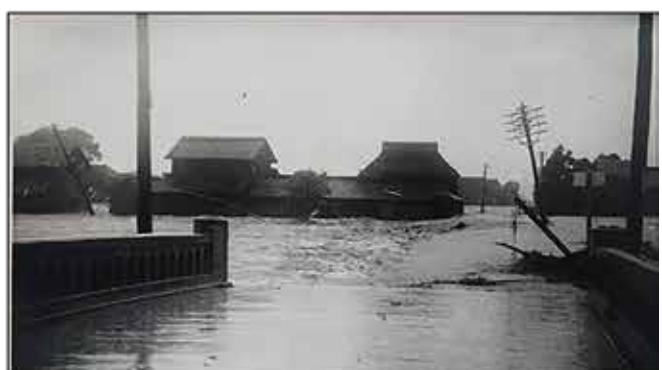
写真4 美津留橋から北に向けて撮影

写真4 美津留橋から北側に向かって撮影した写真。中央の家は現在の浮羽バイパス市役所東交差点付近と考えられます。

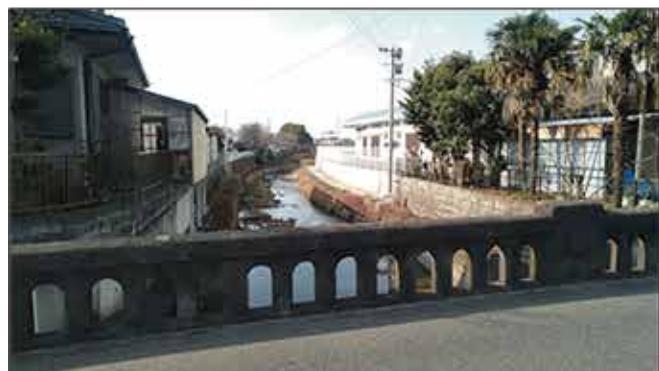
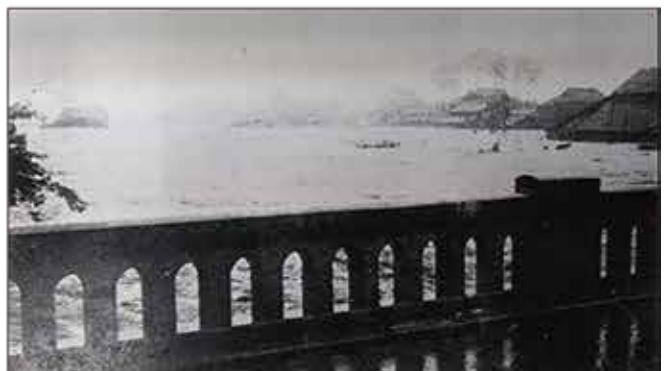
写真5 美津留橋から江南村方面に向けて撮影

写真5 美津留橋から西側(江南村方面)に向かって撮影した写真。
美津留川が完全に水没して海のようになっています。家屋も1階部分は完全に浸水しています。

最後に、被災当時と現在の様子を写真で比較してみました。ここで紹介した場所を次頁(9ページ)に、現在と災害時の写真を10、11ページに示しました。現在の写真を見ても洪水を連想することができませんが、当時の写真からは甚大な浸水被害の様子が伺えます。特に、美津留橋から見た風景(写真5・6)では完全に海のようになっています。大石小学校も川の濁流の中に浮いているように見え、校舎が完全に孤立しています(写真8)。これらの写真の撮影場所は、現在のハザードマップで見ると筑後川や巨瀬川の氾濫によって浸水することが予想されており、大石小学校付近や恵蘇宿橋付近では2階まで浸水する恐れがあります。この写真を見て、筑後川と巨瀬川の氾濫時には何が起こるかイメージできたと思います。ぜひ、今後の防災に役立ててください。

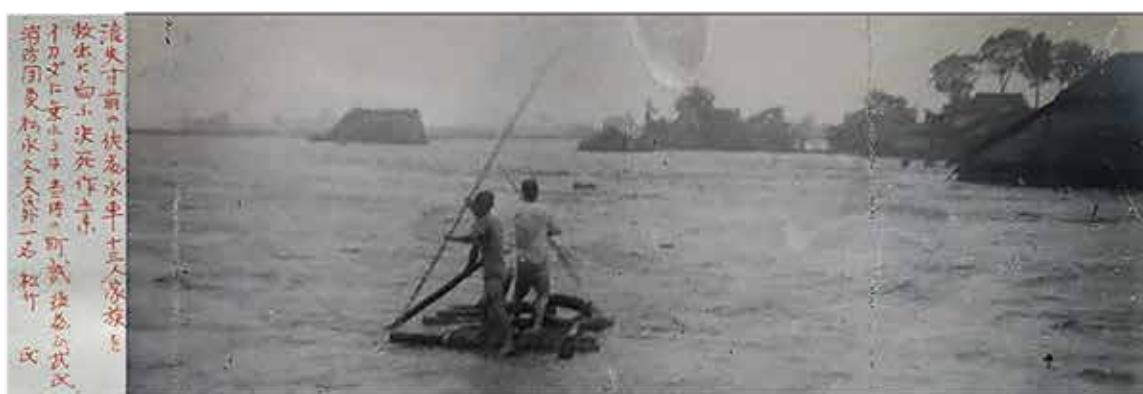
写真6 救出に向かう小舟(美津留橋から撮影)

写真6 写真5と同じ位置で撮影した写真で、添書には「流出寸前の水車に住む13人家族を救出に向かう決死作業」と記されています。

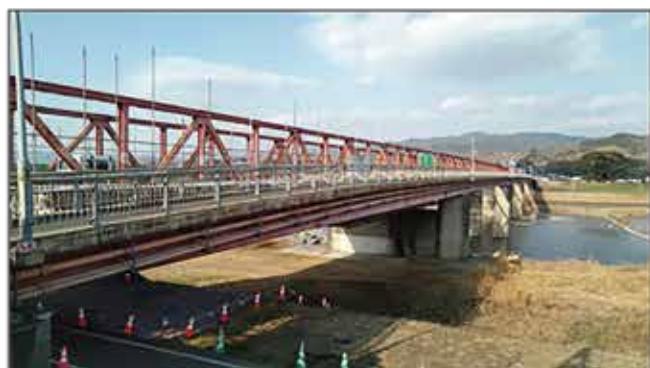
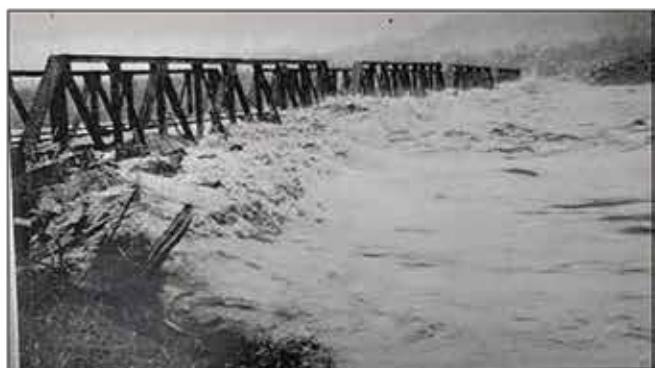
写真7 恵蘇宿橋から朝倉方面に向けて撮影

写真7 筑後川の氾濫で流失前の恵蘇宿橋。この写真是うきは市側から朝倉方面に向けて撮影したもの

です。

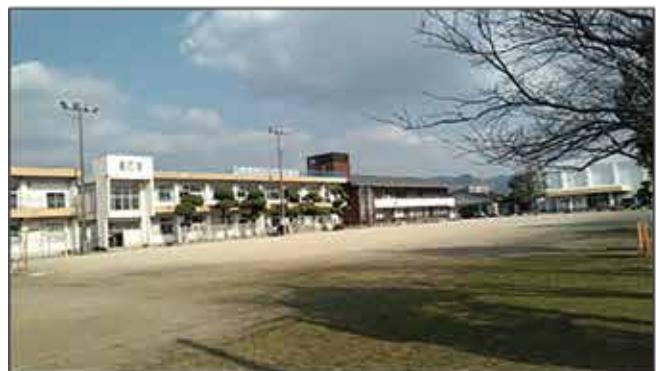
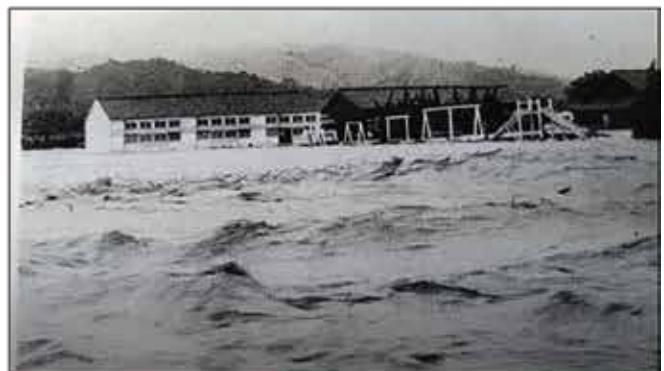
写真8 大石小学校

写真8 大石小学校の写真。添書には、「大石放水路堤防及び大石水道堰堤防決壊により流失寸前の大石小学校」と記されています。
