筑後吉井伝統的建造物群保存地区 防災計画

平成16年3月

筑後吉井伝統的建造物群保存地区・防災計画策定調査報告書

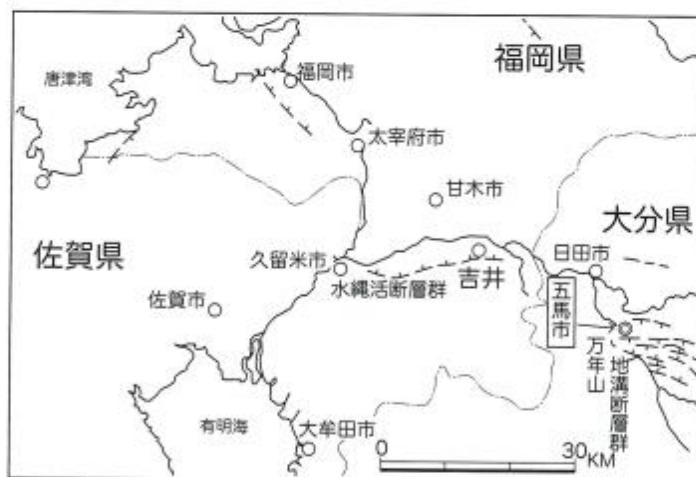
吉井町南部の耳納連山北麓において、東西に約 23 kmほど延びる水縄活断層系が認められる。

活動周期からは、今後の特別な配慮の必要性は低い。

全長	23 km
地震規模	M7.1
断層変位量	約 1.8m
活動周期	約 3600 年

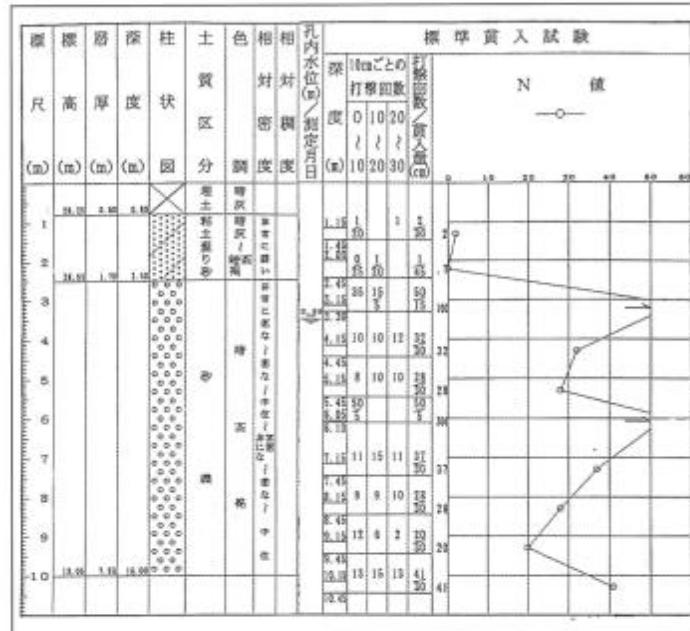
地質は、概ね砂礫を主体とした沖積砂礫土層により構成されており、表層近くの埋土層から約2.5mの地中までは「非常に緩い」密度となっており、またその下層においてもN値のばらつきが顕著であり、かつての氾濫原から耕作地へと辿った履歴が読みとれる。

※調査地点は、対象地区外で国道210号沿いで巨瀬川の左岸約400mの地点

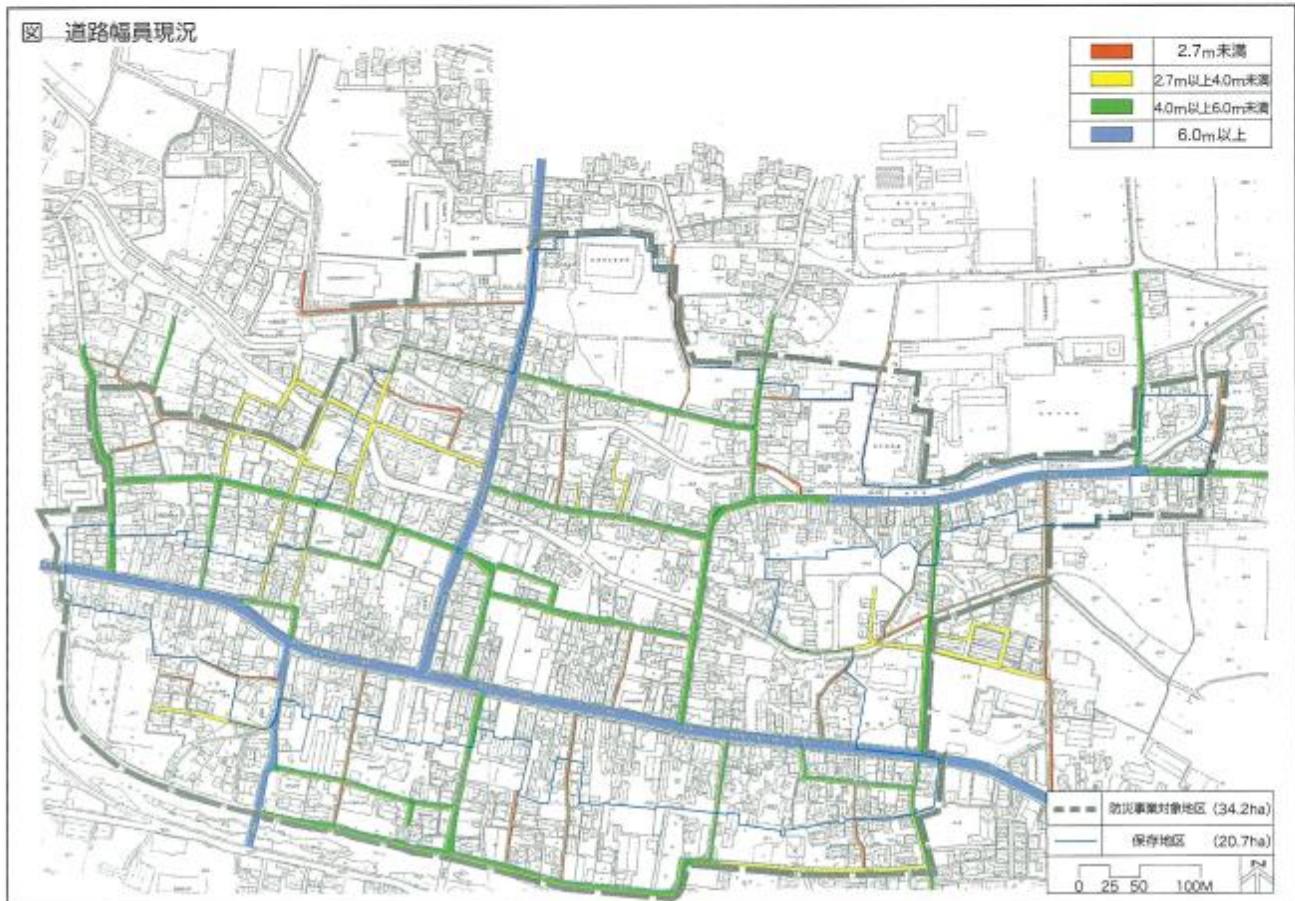
地区を通る国道 210 号と県) 吉井恵蘇宿線は、それぞれ幅員 10m、8m とある程度の幅員となっているが、前者は明治後期から大正期の道路拡幅以来の伝統的な道路空間を継承しているものの、後者は近年の県道建設により町並みに構成されたものである。また、広域幹線道路としては他に県) 甘木吉井線があるが幅員は 4 ~ 6m と広くなく、明治初期の大火灾を経るも道路拡幅は行われず今日に至る伝統的な道路空間の構成を見せている。

これらの幹線道路を骨格として、東西方向に概ね 80 ~ 100m、南北方向に概ね 100 ~ 150m の間隔で幅員 4.0 ~ 6.0m の道路が補助幹線的に配置されている。

その他の生活道路は概ね幅員 4.0m 未満となっている。都市計画区域あるいは準都市計画区域が指定されていない吉井町にあっては建築基準法で規定される接道を遵守する必要もなく今日に至っており、さらに狭隘な小径も生活道路として活用されつつ、新たな建築等の行為が進行している状況である。

こうした屋敷地を中心とした生活道路の多くは水路と併行して見られることが吉井らしさであり、火災時の延焼などには対処できるものの、緊急車両の通行や避難路としての機能確保に問題があると考える。

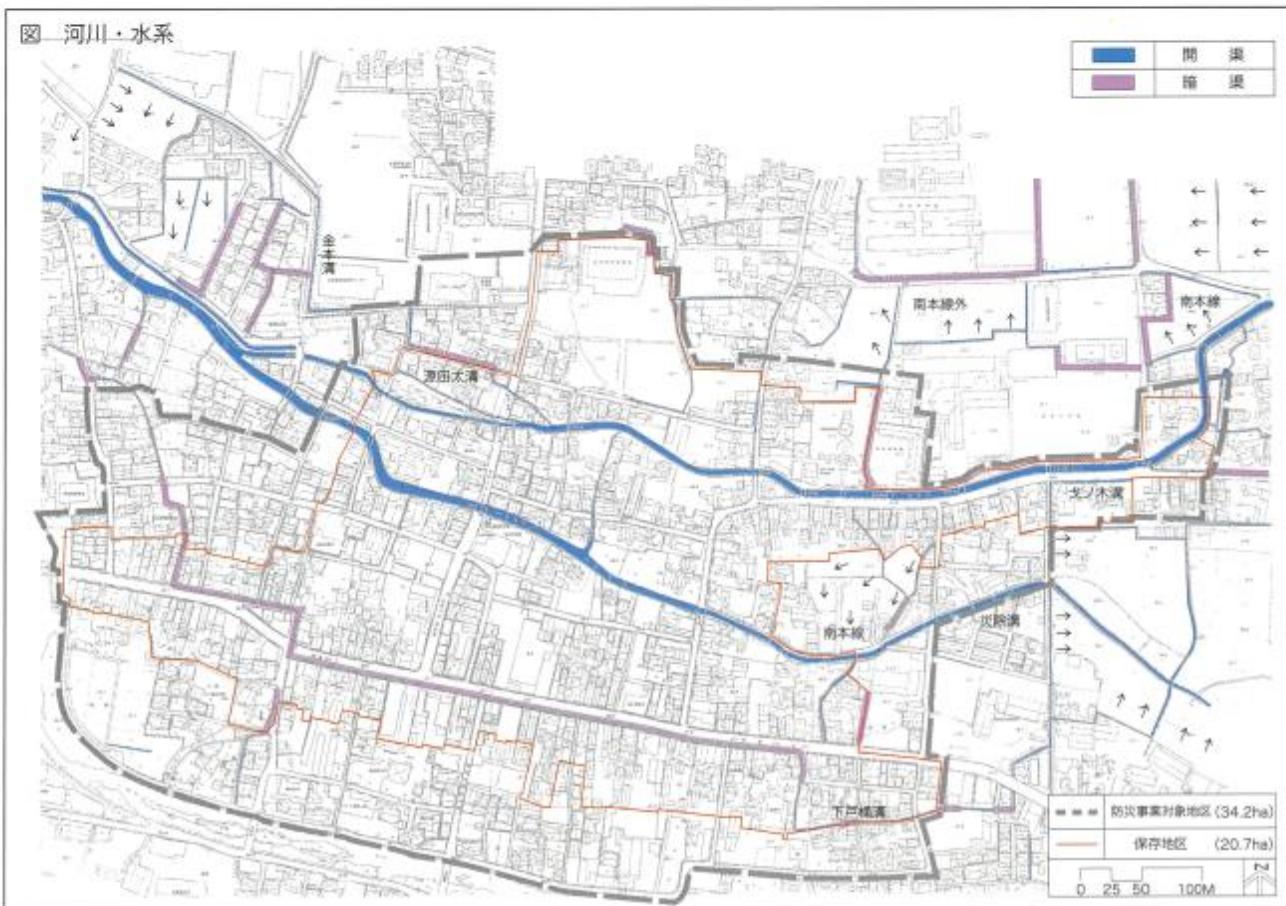
地区南側を限る巨瀬川は、町並み地盤から水面へのレベル差が大きく以前より水利としての活用はなされなかったのに対して、もとは農業用水として開削された南新川と災除川は町並みの中に引き込まれ、多くの水路を介して地区全体を潤す吉井らしい景観を構成している。こうしたなか、吉井本来の町並み景観を構成すべき国道210号南側の才の木溝は、本来の生活・防火用水としての機能を失ったため、すべて暗渠となっておりまた若宮付近での水量の大半が扇町から巨瀬川へと処理され水量に乏しい状況である。

南新川に見られる玉石護岸は近年の改修であるが、その一部や災除川、才の木溝などでは自然石の護岸や汲場、水車跡などが現存しており、沿岸の屋敷と相俟って良好な水辺空間を形成している。

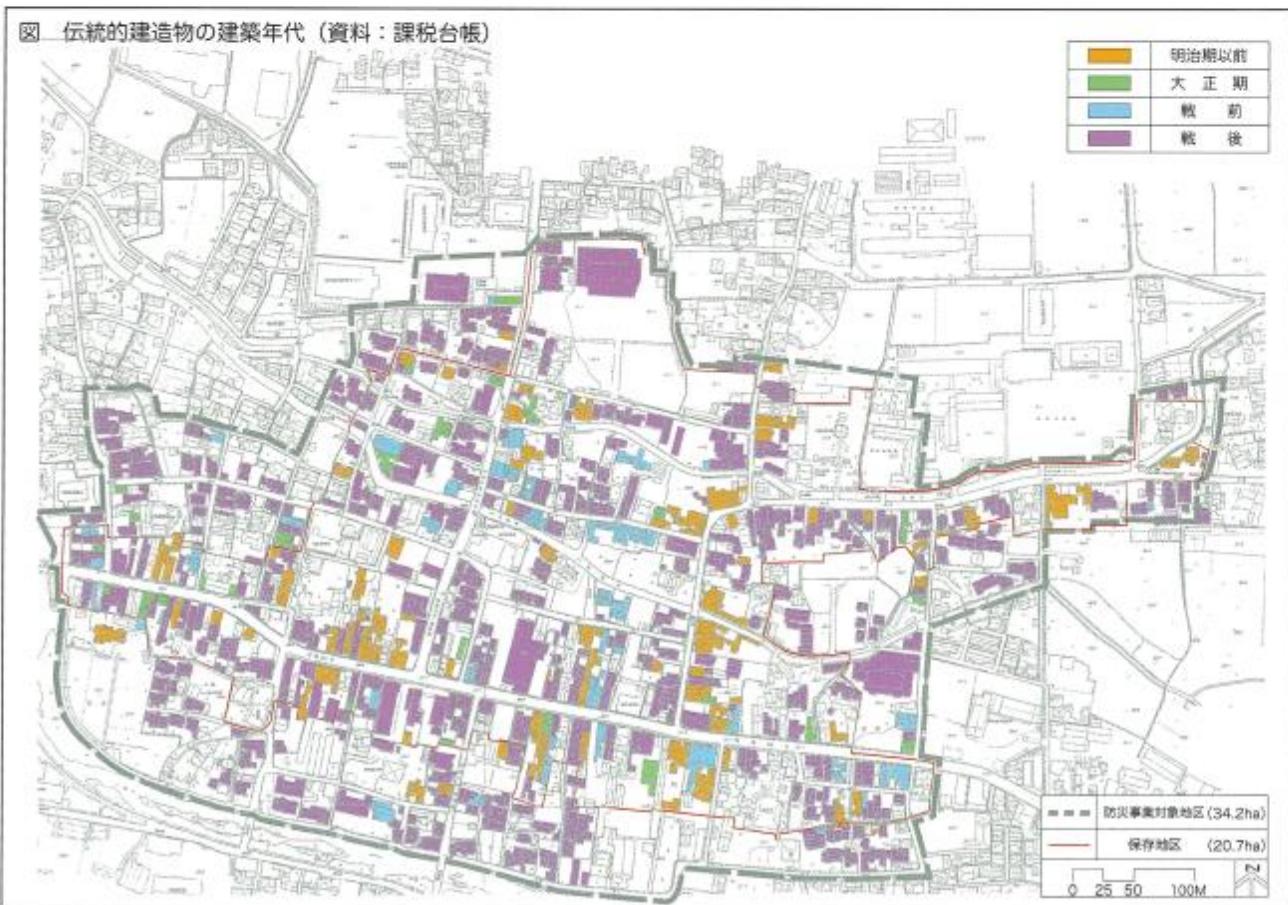
地区の建築物等の建築年代は、かつての在郷町の骨格どおりに国道 210 号及び県）吉井甘木線沿道に明治期以前の建築をはじめ戦前の町家建築が連続している。

その他は吉竹や金川周辺では、大正から昭和初期にかけての建築物が比較的集積するものの、上記幹線道路沿道以外では概ね戦後建築となっている。

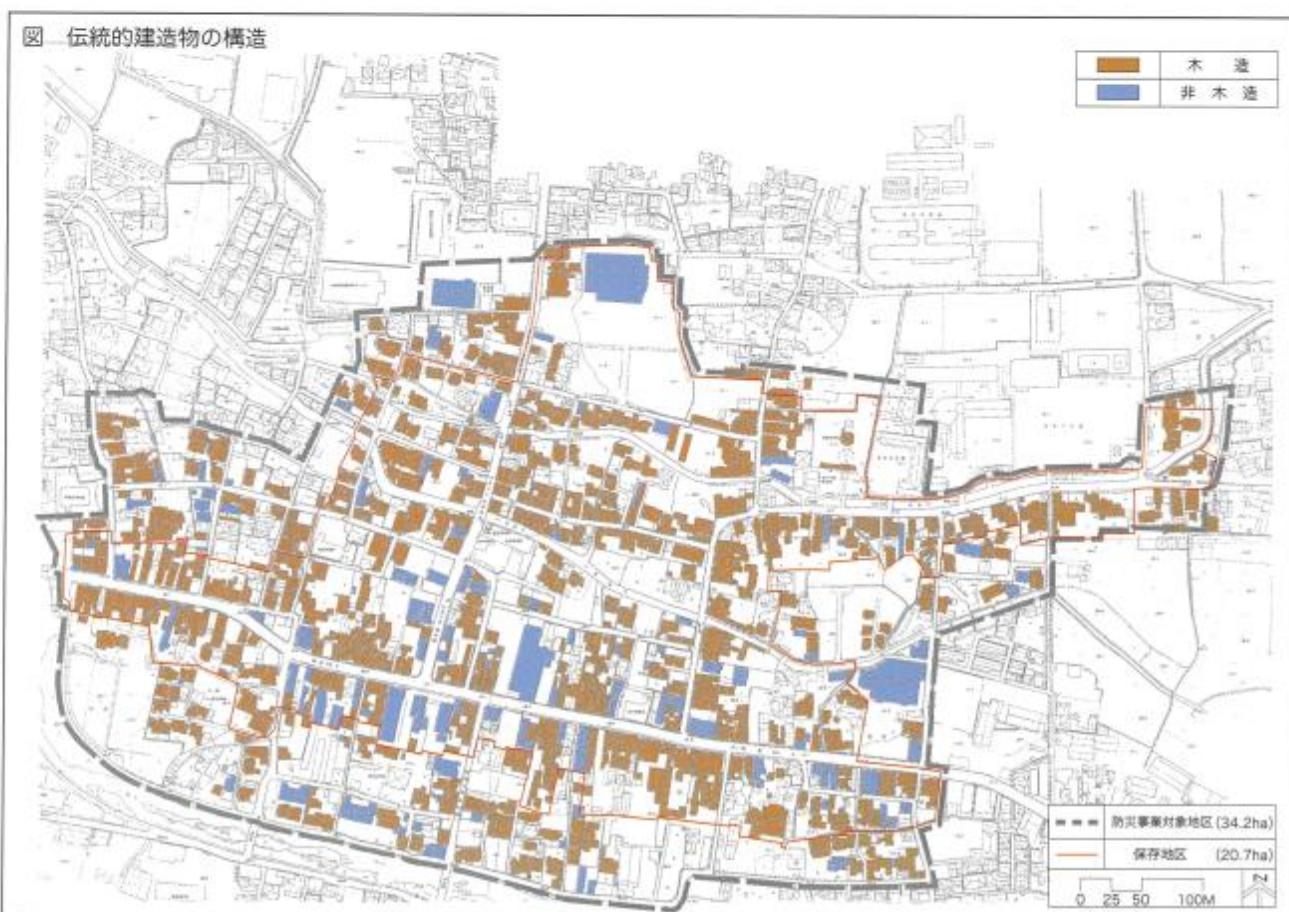
地区の建築物等の構造を概観すると、戦後建築が多数を占めてはいるものの、文化会館をはじめとした公共施設及び大規模小売店舗や銀行などの業務施設を除いて、概ね木造建築となっている。非木造建築は国道210号沿道に断続的にではあるが立地しており、その他の道路沿道では一定規模の木造建築が連続している。

幹線道路沿道以外の後背部では比較的、宅地内農地や駐車場などの空地が介在するため密度は低いが、通りに並行して木造建築物等が連続するため、火災時の延焼などの危険性は高い。

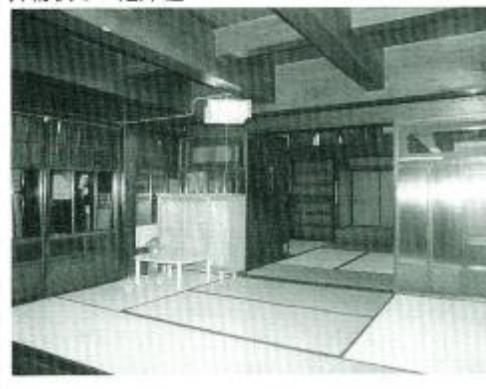
井桁状の二階床組

- ・柱、胴差、大引など構造材の断面が大きい
- ・側壁にはほぼ半間間隔で規則的に柱が配置され大引及び根太が架けられる井桁の床組により梁間方向への水平力にも対応
- ・主屋と副屋が複合する曲屋状の平面形態により梁間方向への耐力が高い

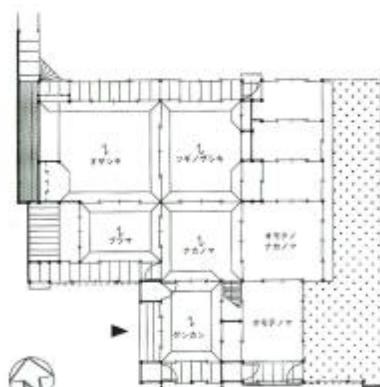
一階復原平面図

図 中大型町家の概要（碓井家／札ノ辻）

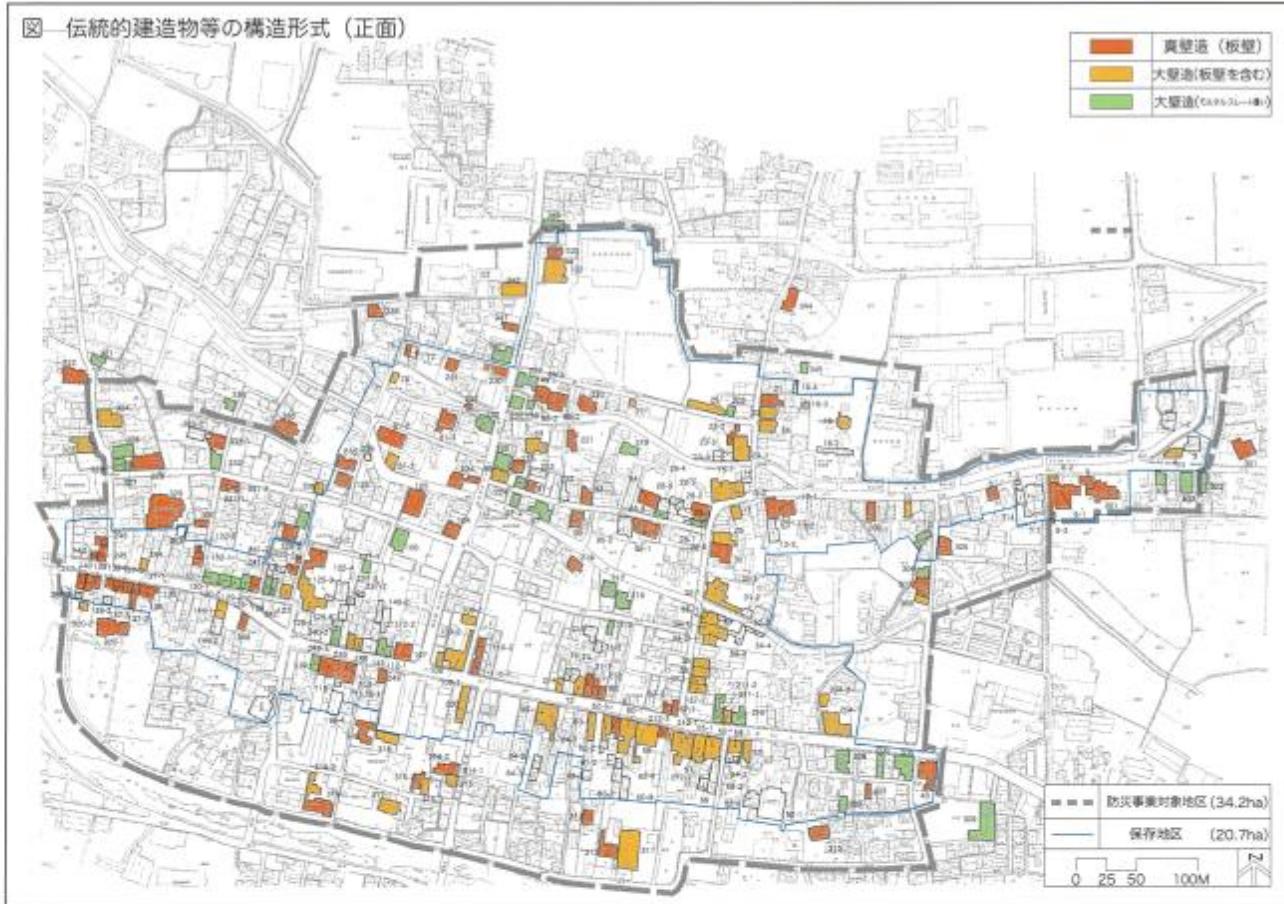
図 伝統的建造物等の構造形式（正面）

地区の伝統的建造物を中心とした建物を概観すると、町家建築については、外壁の構造は大壁造の土蔵造りを基本とするなか、幕末に建てられた真壁造の比較的小規模な町家が点在する。床組は時代が下るとともに胴差など水平材の断面が大きく半間おきに大引さらには根太を交差させるなど、二階利用に耐えうる構成となる。屋根は小屋組で、複数の梁を重ねつつ桁行方向に地棟及び牛梁を引き通すことで全体を井桁に組み、梁間の規模に応じて重厚な構造となる。また一部の大規模建築では緊結部をトラス形式とし和小屋と併用する事例も見られる。

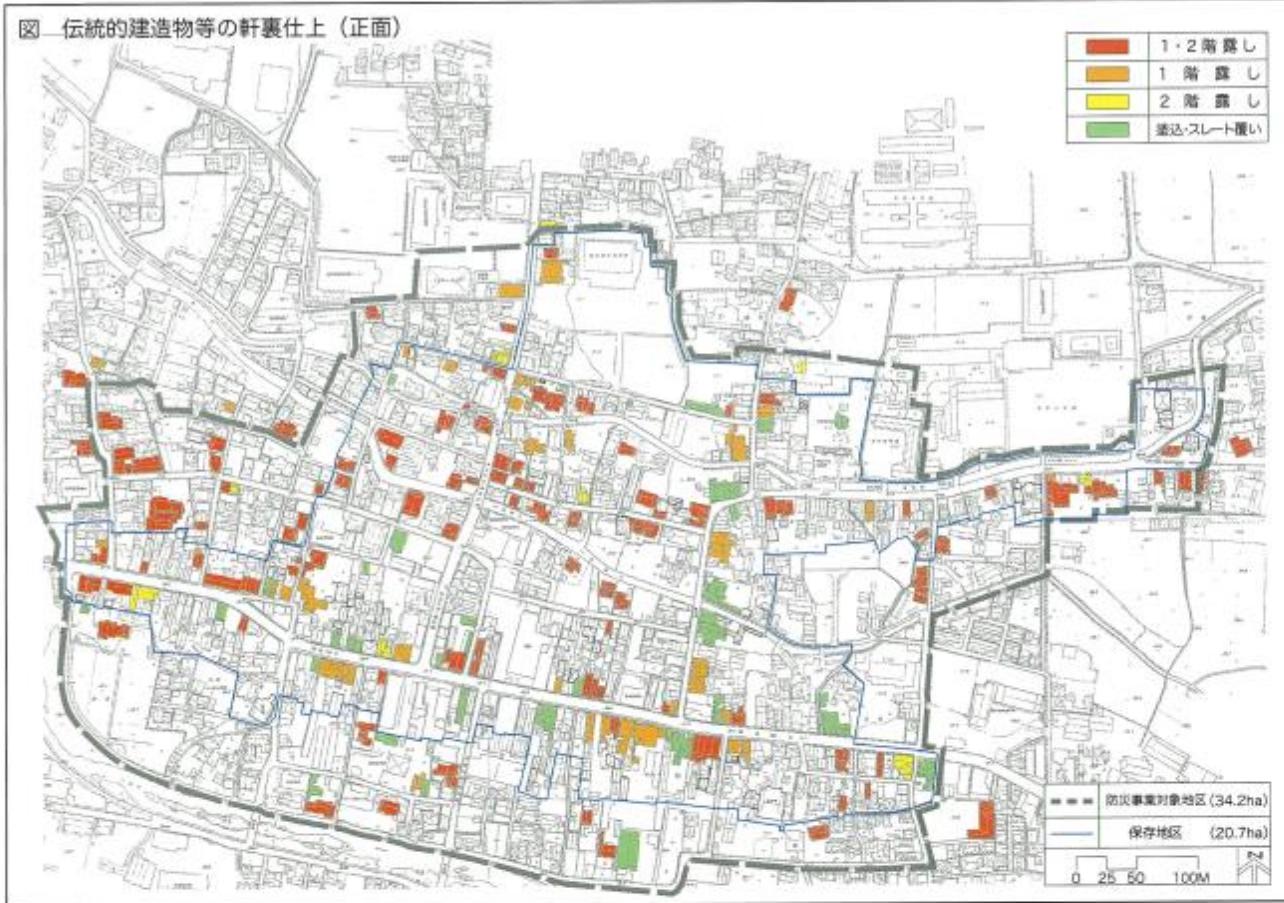
図 伝統的建造物等の軒裏仕上（正面）

町家建築では、正面外壁は土蔵造として二階軒裏まで白漆喰で仕上げるものが多数であるが、側壁の軒裏は妻入平入にかかわらずほとんどの町家建築で垂木露しとなっている。町家建築の一階軒裏は、垂木露しが基本であるが、上質の町家では塗めたものも見られる。

凡例 【軒裏】 A: 破風、1、2階露し
 B: 1、2階露し
 C: 1階のみ露し
 D: 2階のみ露し
 E: 露しなし

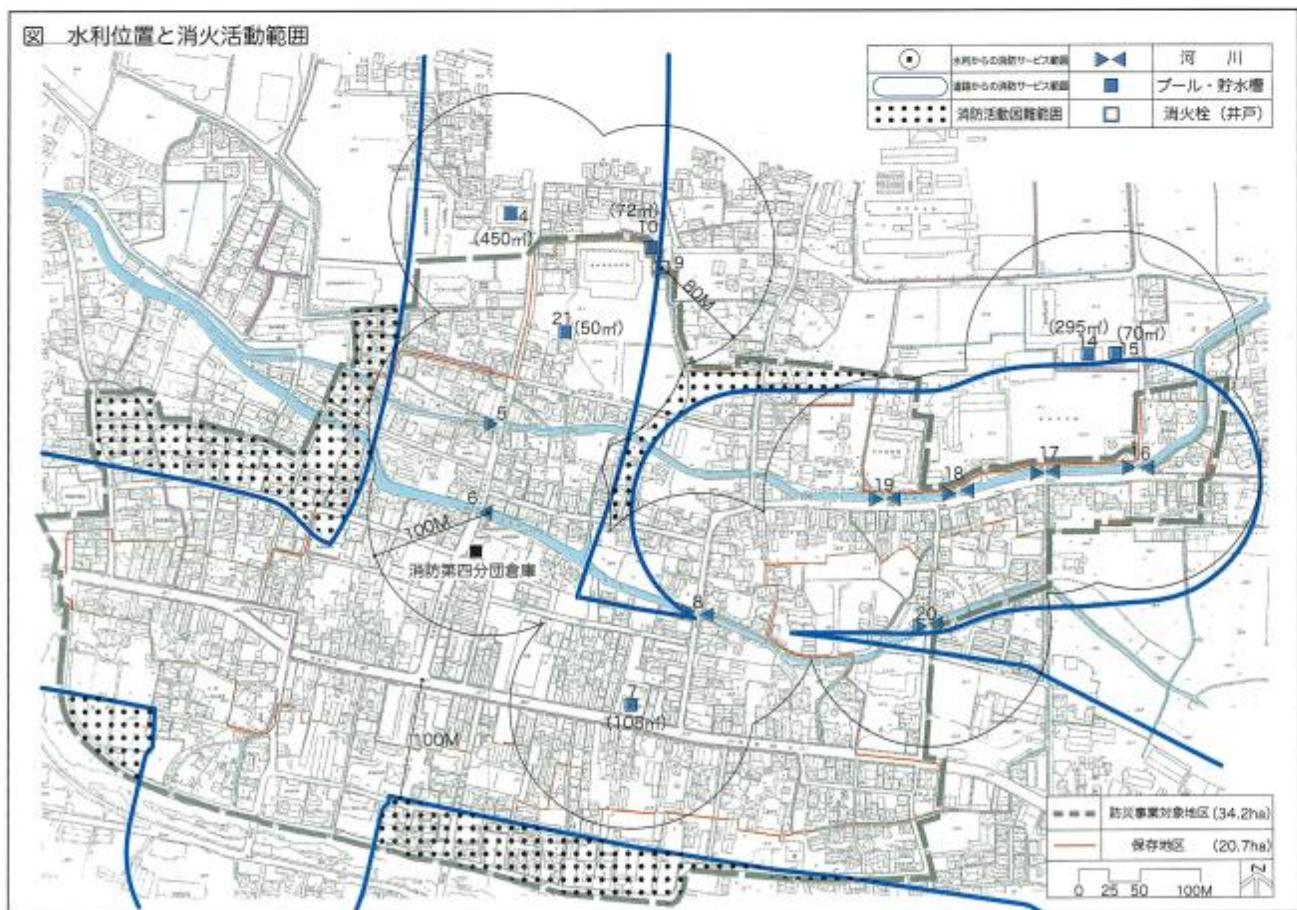
以上の消防水利からの消防活動範囲を100mと想定すると、町並みの北側はほぼその範囲に入るが、地区的南西部ははずれることになる。しかしながら浮羽消防署からの緊急車両のアクセス性も高いため地区を東西に通る国道210号や県）吉井恵蘇宿線などの幹線道路沿道では、これらの消防車両等による消火活動が可能と考えられる。

これらのように幅員6m以上の道路から100mの範囲を消防活動可能な範囲とすると、狭隘な道路基盤しか見られない地区西側の12区、13区、14区と巨瀬川右岸の5区、6区、9区、11区、16区の一部に消防活動困難区域が想定される。これら地区での違法駐車車両や通行車両が消防車両や救急車両の進入や通行を妨げる恐れが高い。

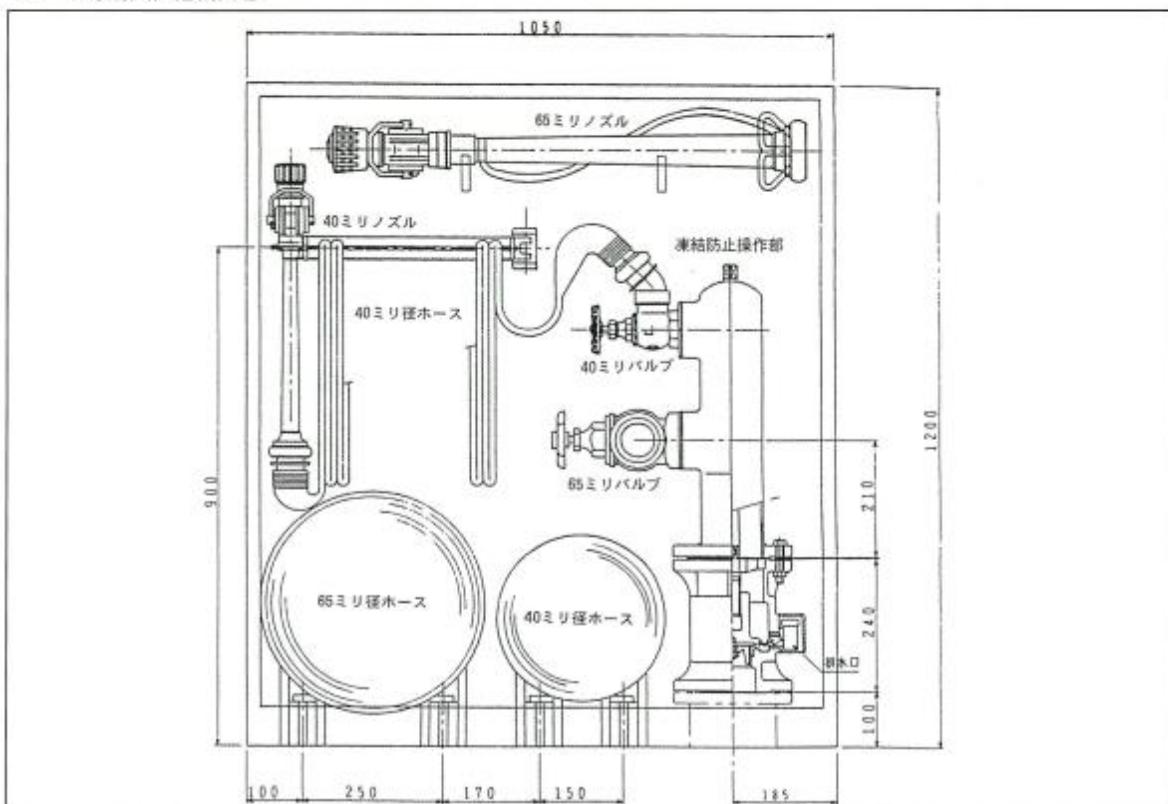
図 1号消火栓格納内容

1) 収納物	周辺住民用 消防署・消防分団用	差込式ノズル（2段可変噴霧ノズル付）	40A × 13 φ	1組
		消防用ホース（差込式、巻物で収納）	40A × 20 m	3本
		ホース架	40A 用	1組
		放水口（差込式）	40A	1組
2) 放水量		差込式ノズル（2段可変噴霧ノズル付）	65A × 20 ~ 23 φ	1組
		消防用ホース（差込式、巻物で収納）	65A × 20m	2本
		放水口（差込式）	65A	1組
3) 放水半径	60m			
4) 設置対象	対象地区全域			
5) 設置間隔	約120m（国道210号沿道は千鳥配置で約60m）			
6) 使用方法	周辺住民用	40mmサイズを使用		
	消防署・消防分団用	65mmサイズを使用

- ・地区内には、町指定文化財の鏡田屋敷及び居蔵の館については地区集会施設として、自動火災報知器が設置されているが、消火設備は設置されていない。
- ・このため今後の火災被害を最小限に納めるべく初期消火設備の設置を行うものとする。
- ・これら施設は有人管理の形態をとるため、管理者及び周辺住民が操作可能な1号消火栓（p.41参照）を配置し、当該建造物のみならず周辺の建築物等への消火活動も可能なように屋外設置を原則とする。

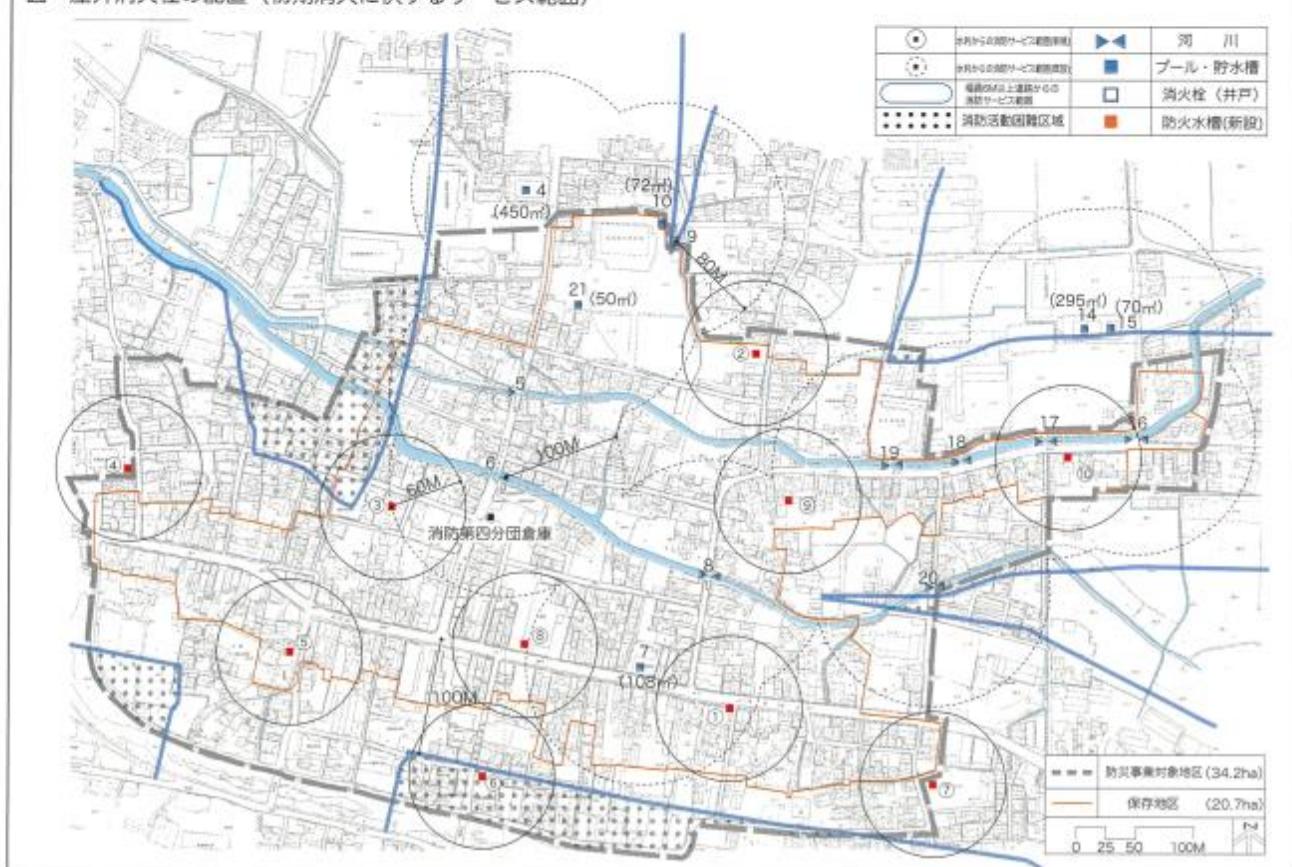
図 屋外消火栓の配置（初期消火に供するサービス範囲）

- ・その他の水路についても水量が乏しくなる冬季などでは、道路基盤が脆弱な箇所を中心に、堰板による簡易堰を設け、周辺住民による自主的な初期消火用の水源に充てるなどの仕組みづくりを検討する。特に地区西側の堰板溝が確認できる源田太溝、金本溝については、その利用や管理等を明確にして、周辺住民と共にするとともにその防災に対する有効性等の地区全体への周知と整備を図る。
- ・併せて、地区に現存する自然石護岸による汲場などはこうした防災機能の必要性からも復原整備の実現を図る。

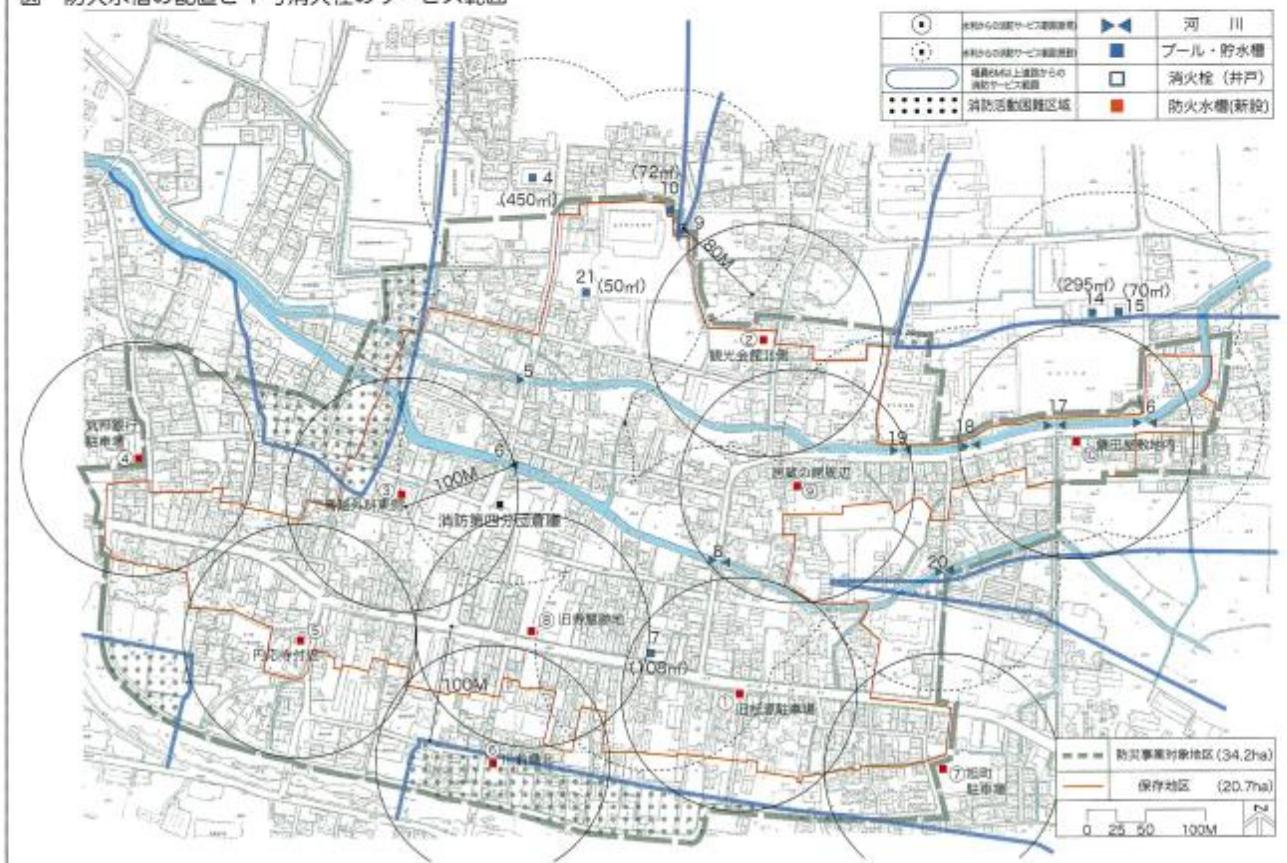
図 防火水槽の配置と1号消火栓のサービス範囲

- 初期給水と常時は揚水ポンプによる地下水からの給水が可能であるが、火災時は消防タンク車による継ぎ足しを想定すると、防火水槽の②観光会館北側、③鳥越外科東側、⑧居蔵の館周辺、⑨鏡田屋敷地内については南新川、災除川からの給水が可能ではあるが、その他の地区南側の防火水槽①旧松源駐車場、④筑邦銀行駐車場、⑤円応寺付近、⑥川前橋北、⑦旭町駐車場については自然水利から離れており給水が困難である。
- したがって、才の木溝の活用により地区南側の防火水槽①、④～⑦の消防水利を効率的に確保することとして、生活防火用水が町家建築の足下を流れる伝統的な町並み景観を将来的に復元し、防災性能が高くかつ魅力的で賑わいのある通り空間を形成する。
- このため、特に流量の少ない冬季の才の木溝の水量確保（1t/分以上かつ連続で40分以上【消防法「消防水利の基準」】）を目的として清光禪寺南側に導水ポンプの整備を検討する。

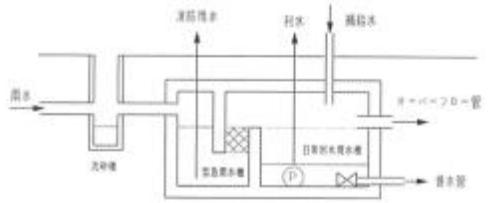
プレキャストコンクリート製ボックスカルバートタイプ	自由水面式雨水貯留槽
工場で製造された矩形のプレキャストコンクリート部材を現地で組み立てるプレハブ方式である。PC鋼線・棒を使って緊張し、所定の圧力をあらかじめ与えることで構造強度を発現する方式で、耐震性に優れている。組み立てが簡単で、工期を大幅に短縮化できる。セグメントの接合部はパッキンや樹脂注入とコーリングで止水処理を行うので、水密性は優れている。	消防用耐震性貯水槽や、合弁処理浄化槽等を利用した貯水槽。消防用耐震性貯水槽をそのまま転用した1槽式のタイプや、治水を目的とする調整水槽と緊急時の水を確保する緊急用専用水槽などに、内部を仕切った複数槽式のタイプがある。
